COMPARAÇÃO DA RESOLUÇÃO Nº335 DO CONAMA NO CEMITÉRIO SÃO JOSÉ EM ITUIUTABA (MG): ANÁLISE PARA QUALIDADE AMBIENTAL

Lucas Bernardo Pereira^(a)

Eixo: Uso e ocupação das terras e legislação ambiental

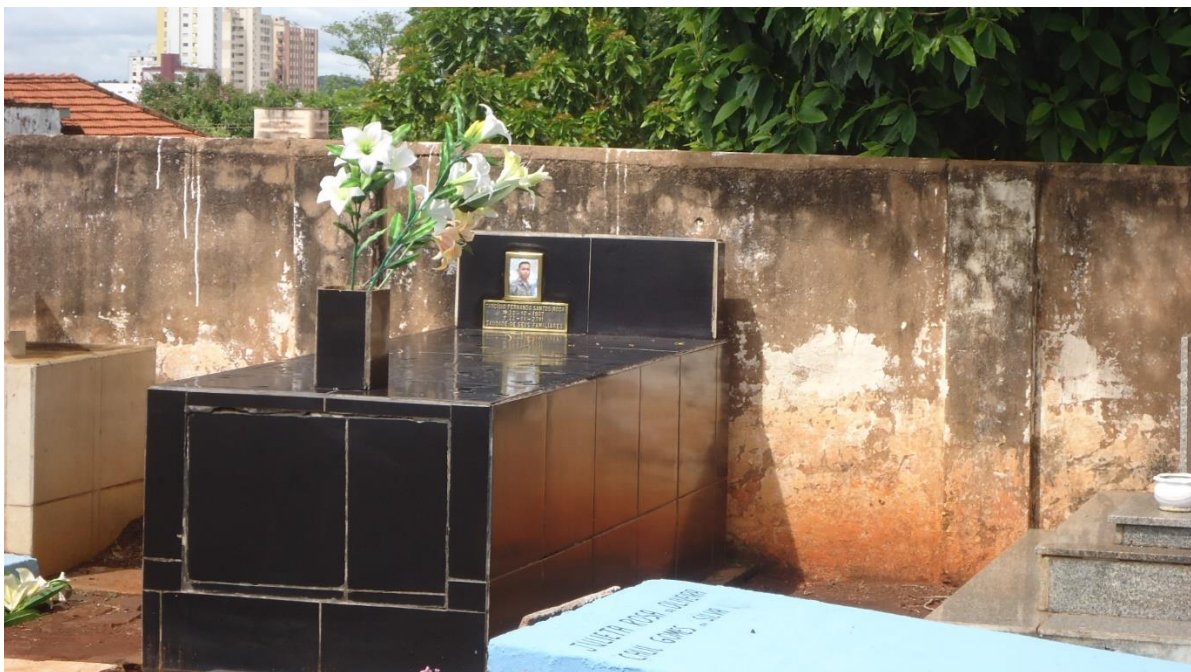
Autor: Lucas Bernardo – 11/2016

A resolução do CONAMA (2003, p. 841), também salienta que “a área de sepultamento deverá manter um recuo mínimo de cinco metros em relação ao perímetro do cemitério, recuo que deverá ser ampliado, caso necessário, em função da caracterização hidrogeológica da área”. Fato este que não é respeitado no cemitério (Figura 2), como o local data de uso muito antigo as sepulturas foram dispostas sem um padrão de localização.

Figura 2: Sepultura rente ao perímetro externo.

É importante que a medida para uso do perímetro interno de sepultamento seja respeitada, já que estando mais perto do externo é facilitado que esta contaminação chegue até a população do entorno. Existem ainda casos de sepulturas mais cuidadas que ficam abertas (Figura 3), propícias a proliferação dos agentes contaminantes pelo ar.

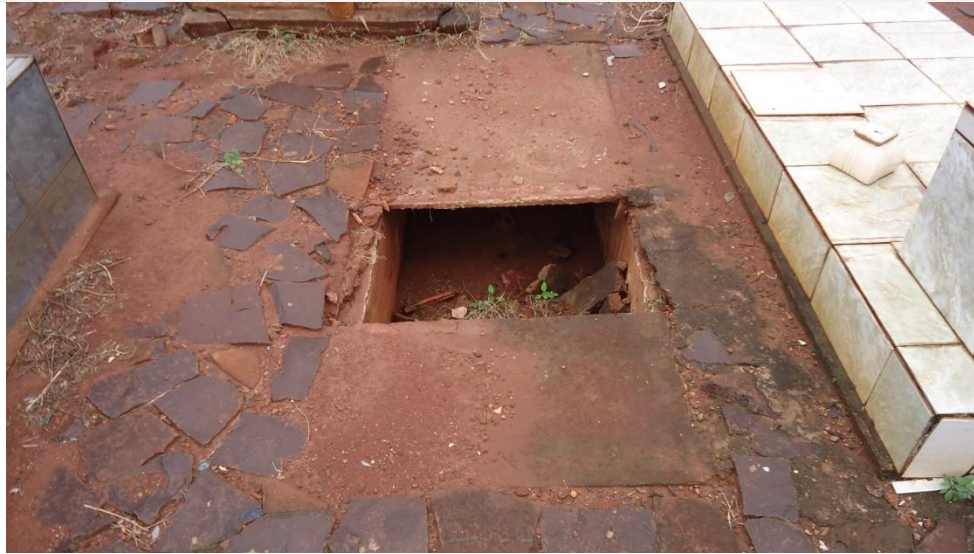
Figura 3: Sepultura aberta.
Autor: Lucas Bernardo – 02/2016

Os túmulos abertos oferecem risco para população, principalmente no dia de finados devido ao aumento no fluxo de visitantes, já foram registrados casos de queda¹ dentro de sepulturas mal estruturadas. Fica assim evidente que a manutenção das sepulturas é essencial para que contribua com o bom uso do local, sem que ofereça risco aos visitantes.

Casos irregulares ocorrem por toda área do cemitério (Figura 3), em alguns casos mesmo sendo o caixão depositado a sepultura permanece aberta. O que pode oferecer riscos à população que frequenta o cemitério, pois Silva e Filho (2008, p. 29), alertam, " Sepultando o corpo, instalam-se os processos putrefativos de ordem físicoquímica, em que atuam vários microrganismos que podem ser aeróbios, anaeróbios ou facultativos."

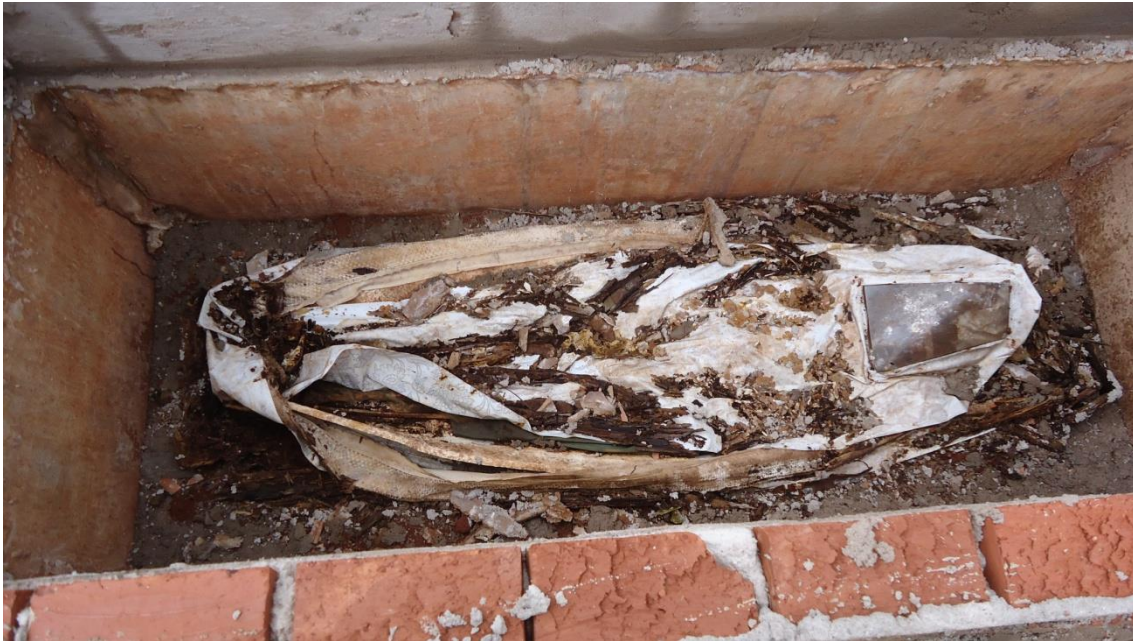
Ou seja, fica evidente que o aspecto visual deve ser mantido não apenas pela aparência, mas também pela possibilidade de contaminação. Estando tais sepulturas expostas (Figura 4), ou mal vedadas o risco aumenta facilitando a mobilização destes vetores pelo ar.

Figura 4: Sepultura aberta.
Autor: Lucas Bernardo – 02/2016

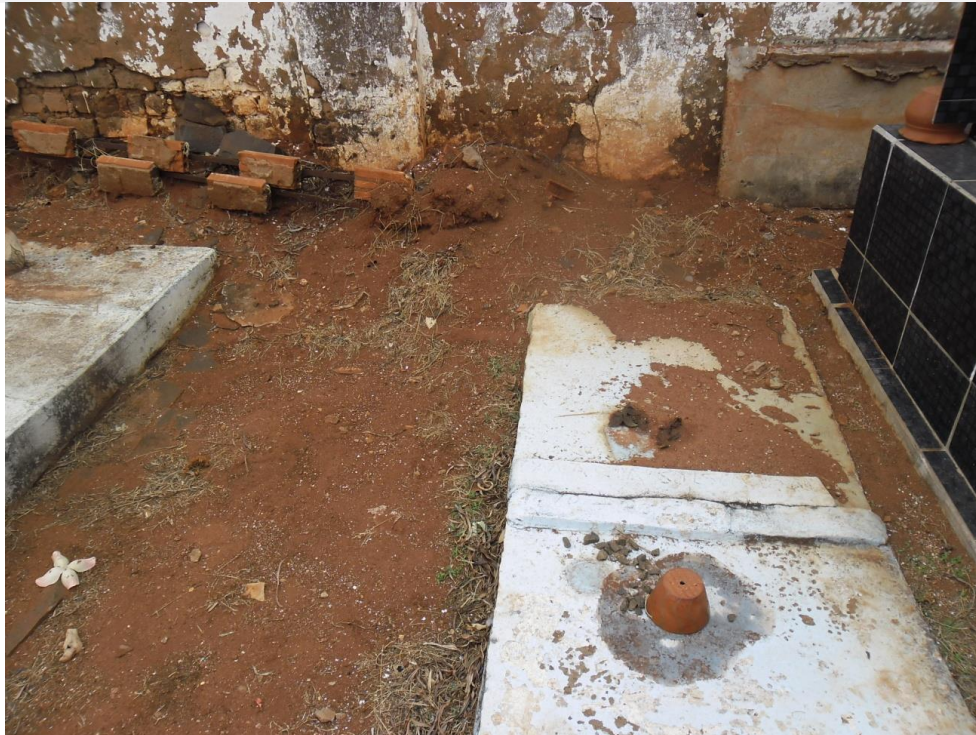
Mesmo não tendo um grau de declividade tão acentuado, é possível identificar que as sepulturas do lado mais baixo da área do cemitério apresentam sedimentos transportados de áreas a montante (parte mais alta do relevo) como fica claro na imagem (Figura 5), sendo possível identificar pequenos processos erosivos.

Figura 5: Sepulturas semi- cobertas.
Autor: Lucas Bernardo – 02/2016

O que tende a se agravar e evoluir devido a impermeabilidade e falta de vegetação do terreno, podendo assim surgirem ravinas ou sulcos de escoamento aumentando a quantidade e velocidade no transporte dos sedimentos.

Levando com isso ao descaso, pois algumas sepulturas chegam a ficar completamente cobertas tornando difícil a localização e o devido cuidado com as mesmas, já que este processo pode levar também a abertura das sepulturas pela erosão.

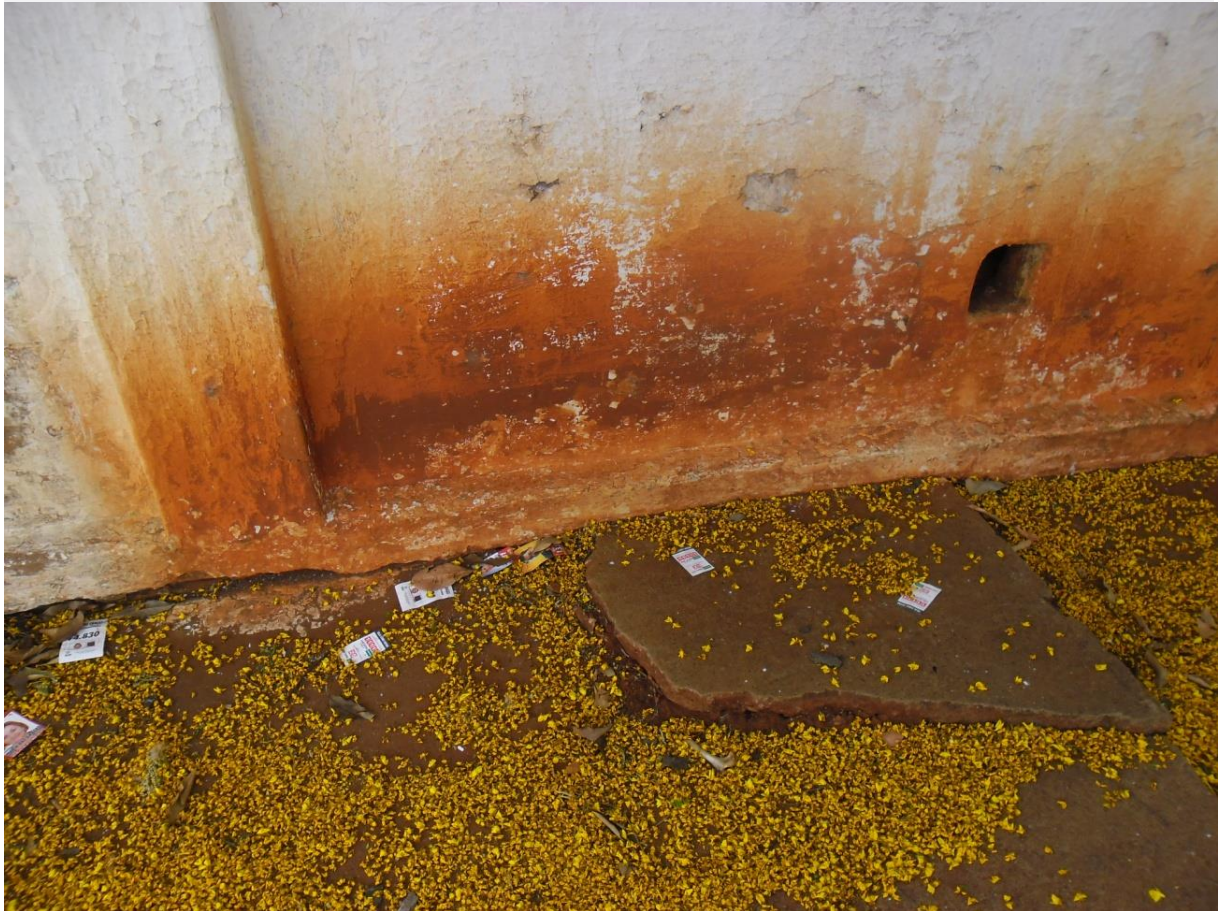
Autor: Lucas Bernardo – 02/2016

Na parte mais baixa do cemitério existem perfurações de escoamento no muro, na época de chuvas intensas e constantes é grande a quantidade de sedimento que é transportada pela água e fica depositada nas calçadas da parte de fora do cemitério, a Figura abaixo (Figura 6), mostra bem o nível ao qual chega a deposição. Indicando que este tipo de transporte pode estar carregando elementos das partes mais profundas para superficiais do solo.

Figura 6: Nível de deposição dos sedimentos.

Estes sedimentos carregados para foram do cemitério trazem na sua composição elementos liberados pelos corpos em decomposição, e os metais pesados presentes no solo oriundos dos ornamentos funerários.

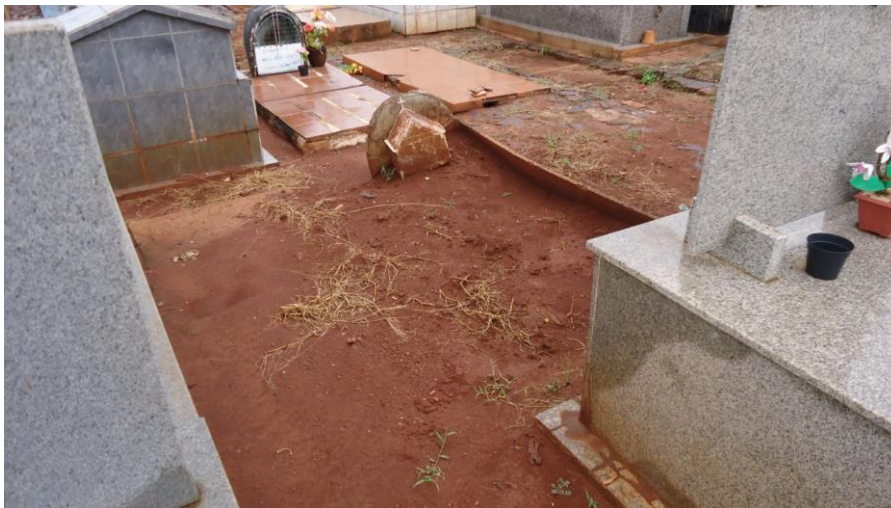
Autor: Lucas Bernardo – 02/2016

Comparando o cemitério com a resolução 368/06 ainda podemos identificar outros pontos falhos, já que tal determina: "o perímetro e o interior do cemitério deverão ser providos de um sistema de drenagem adequado e eficiente, destinado a captar, encaminhar e dispor de maneira segura". (CONAMA, 2006). E como constatado dentro do cemitério existe o acúmulo de sedimentos (Figura 7), no interior e no perímetro.

Figura 7: Sedimentos carreados no interior do cemitério.
