AVALIAÇÃO DE DOIS BAIRROS EM SANTA MARIA/RS E SEUS PROCESSOS DE DINÂMICA SUPERFICIAL ASSOCIADOS

Dito isto, o objetivo desse relatório é foi uma avaliação das áreas visitadas nos trabalhos de campo dos dias 04 de maio de 2016 no Bairro Itararé e no dia 25 de maio de 2016 no Bairro Nova Santa Marta, em Santa Maria/RS identificando os processos de dinâmica superficial associados em cada local.

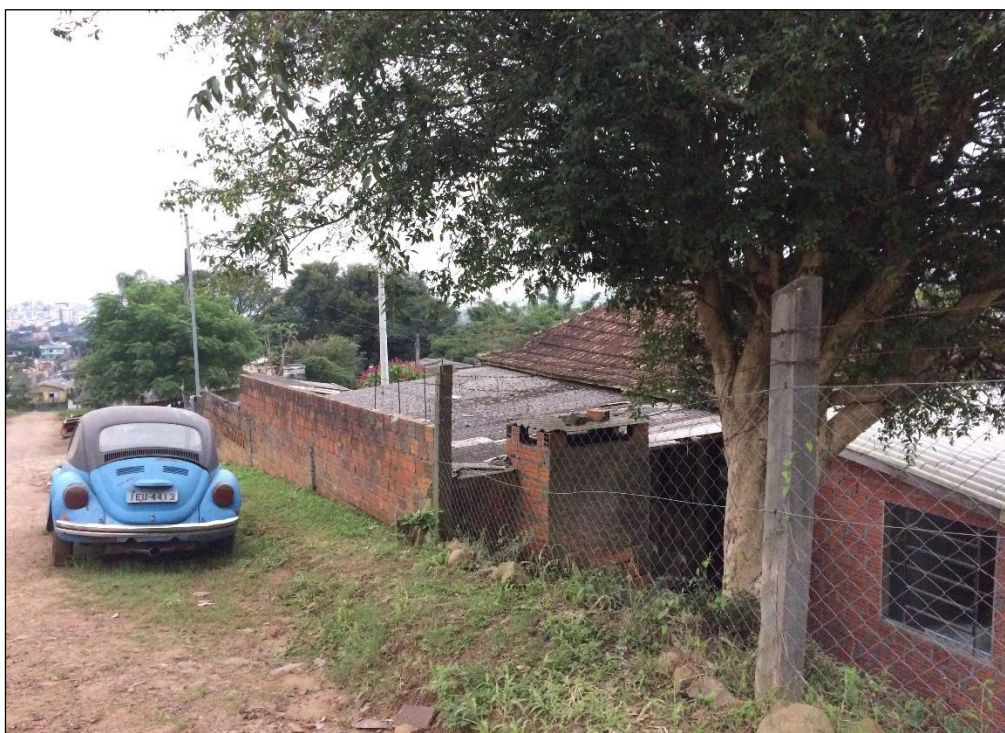
Algumas árvores observadas ao longo das ocupações na encosta estão susceptíveis ao efeito alavanca que de acordo com Gray e Leiser (1982) atribuem como efeitos desfavoráveis: O efeito alavanca é uma força cisalhante transmitida pelos troncos das árvores ao terreno, quando suas copas são atingidas por ventos. A figura 3 mostra uma árvore com potencial efeito alavanca, muito próxima a uma residência.

Figura 3 - Árvore próxima a residência com potencial para efeito alavanca.
Fonte: Acervo Pessoal

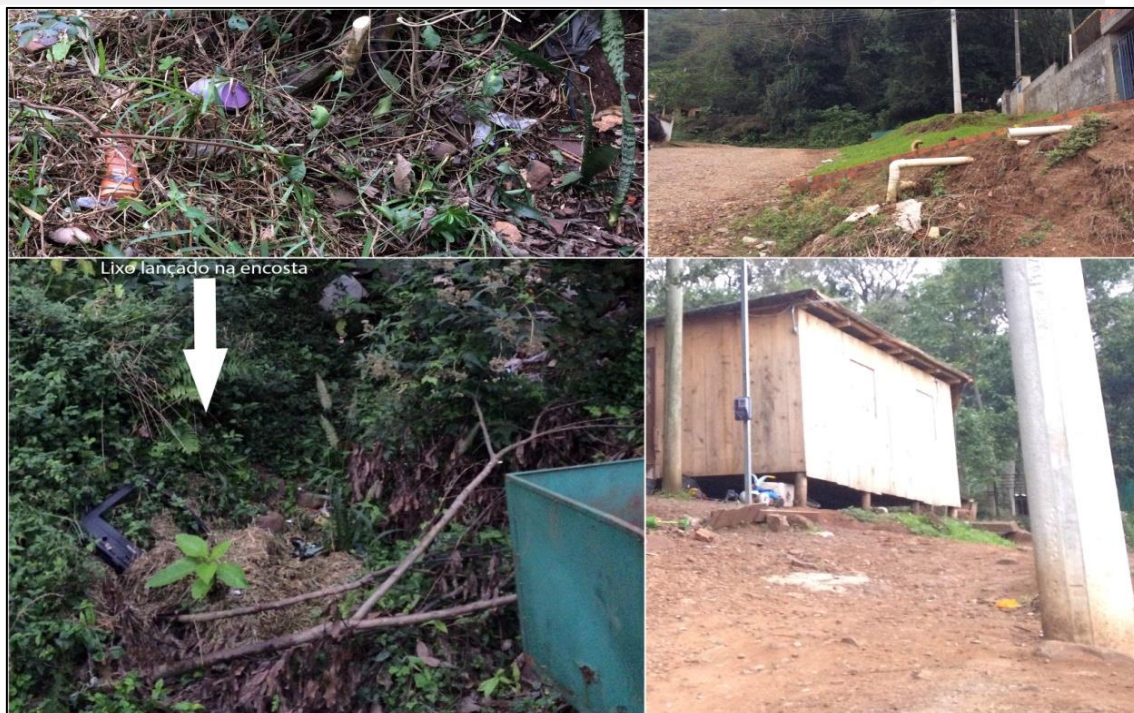
Fonte: Acervo Pessoal

Ao longo do trajeto foi possível observar muitos resíduos lançados junto a encosta (figura 4), indicando grande susceptibilidade de ocorrência de processos superficiais atingindo as ocupações.

Figura 4 - Resíduos lançados junto a encosta.

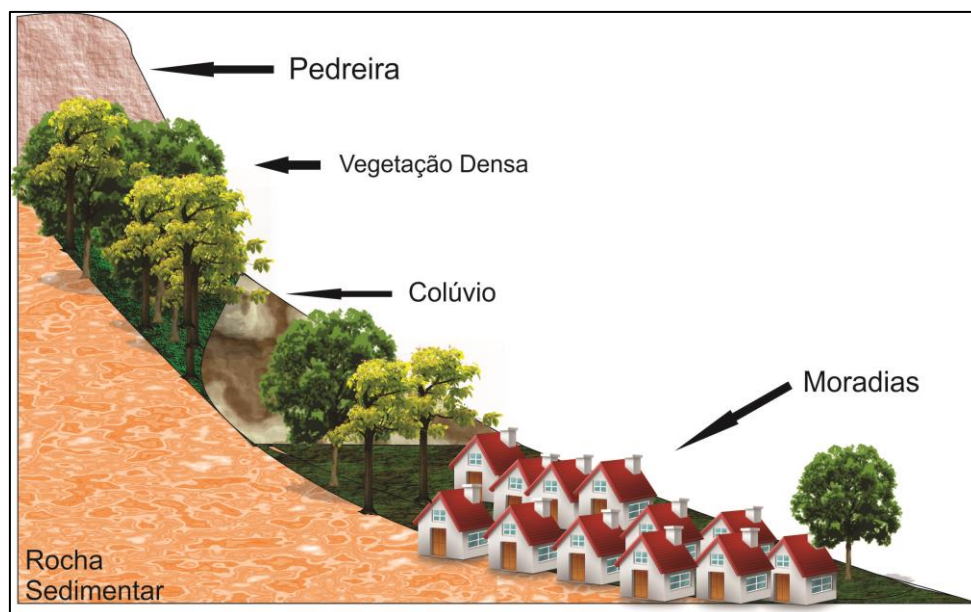
É importante salientar os fatores condicionantes aos processos, sendo os mais importantes: Litologia, depósitos superficiais, solos, relevo, clima, vegetação e ações antrópicas. A encosta é formada por rocha sedimentar, sendo o Arenito de origem fluvial da formação caturrita, sendo mais susceptível a erosão do que escorregamento. Também foi possível observar na subida do morro vegetação de brejo sombrio, com muita umidade. A figura 5 mostra um esquema da área próxima ao Cechella.

Figura 5 - Esquema da área próxima ao Cechella.Org.: Iensse, A.C.

Apesar da vegetação de grande porte associada a vegetação de pequeno porte na encosta do morro, proteger da erosão, ao mesmo tempo torna-se um perigo para as residências. Também foi observado espaços vazios facilitando o trabalho da drenagem na encosta, além de situações localizadas de cortes.

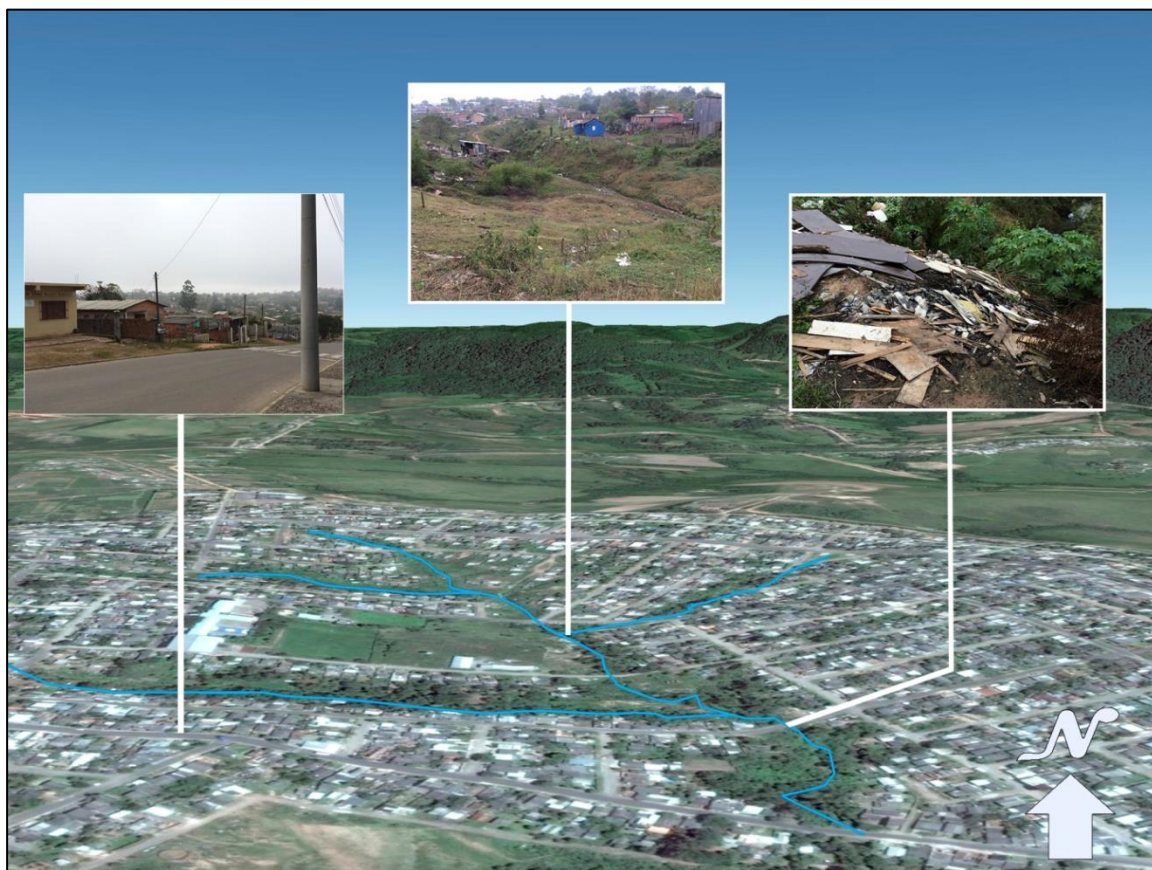
Ao longo da percurso feito durante o trabalho de campo, foi possível notar as ocupações avançando para o canal do Arroio Cadena (Figura 7). Essas ocupações irregulares alteram a paisagem local causando efeitos negativos na bacia hidrográfica, além de representar perigo aos moradores devido aos processos que possam vir ocorrer.

Figura 7 - Residências observadas junto as margens do canal do Arroio Cadena.

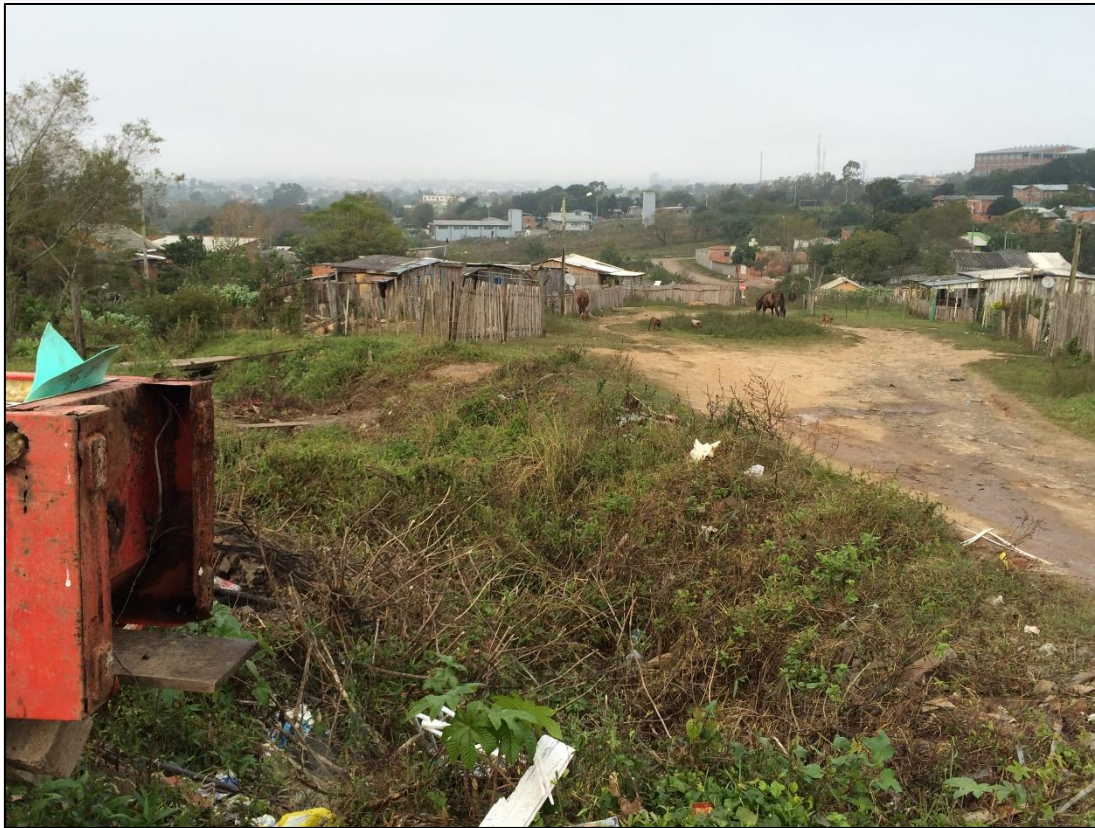
É também observado muito descartes irregular de lixo no Bairro Nova Santa Marta. O lixo é jogado ao longo dos canais e também do divisor de águas, mudando o regime do escoamento superficial e poluindo tanto Arroio Cadena quanto o Arroio Ferreira. A figura 9 mostram alguns locais e tipos de lixos descartados no Bairro.

Figura9 -Descartedelixo nos canais de drenagem do BairroNovaSantaMarta

Os canais de drenagens possuem muito descartes irregulares de lixo, causando erosões de margens e assoreamento.
