## ANÁLISE DOS INDICADORES DE QUALIDADE DE ÁGUA EM RIO ANTROPIZADO: ESTUDO DE CASO

### EIXO: BACIAS HIDROGRÁFICAS E RECURSOS HÍDRICOS: ANÁLISE, PLANEJAMENTO E GESTÃO

O presente trabalho foi resultado do Programa de Monitoramento da Qualidade da Água – PMQA que objetivou monitorar a qualidade da água dos principais corpos hídricos que interceptam ou localizam-se contiguamente a rodovia BR-101/RJ no trecho aproximado entre o km 84 e o km 144, estado do Rio de Janeiro, possibilitando a realização de prognósticos da qualidade da água nos locais próximos ao empreendimento de duplicação da rodovia e a obtenção de uma base comparativa para a futura avaliação de eventuais efeitos do projeto em questão.

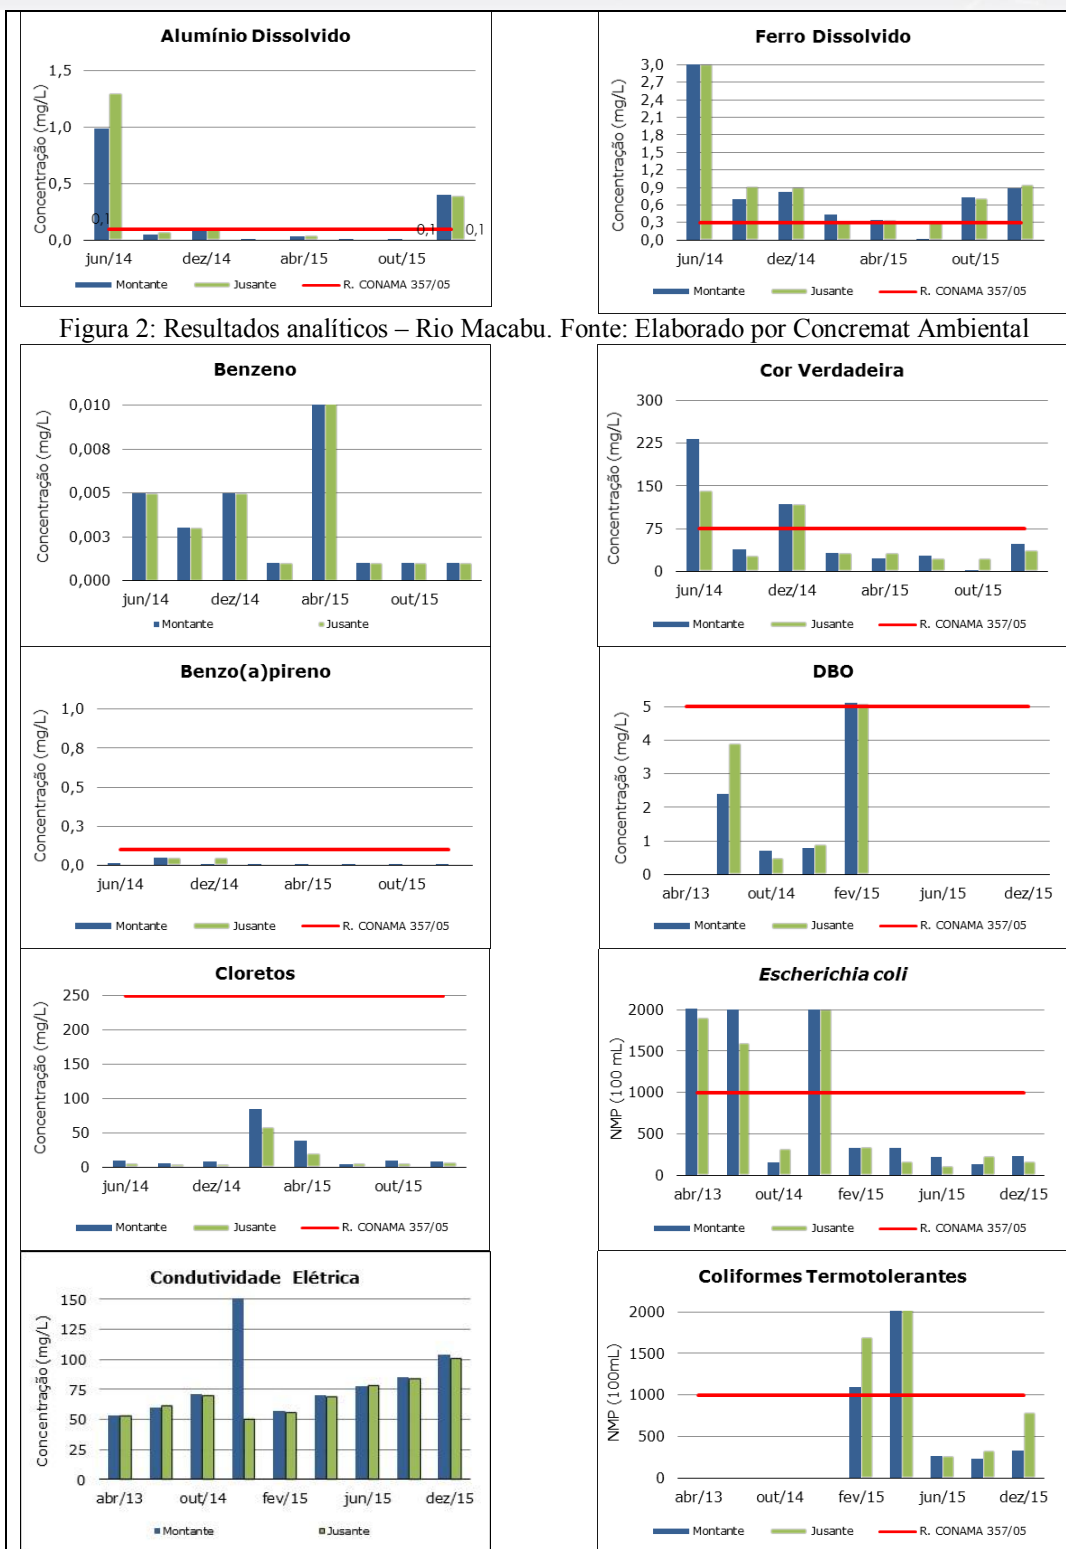
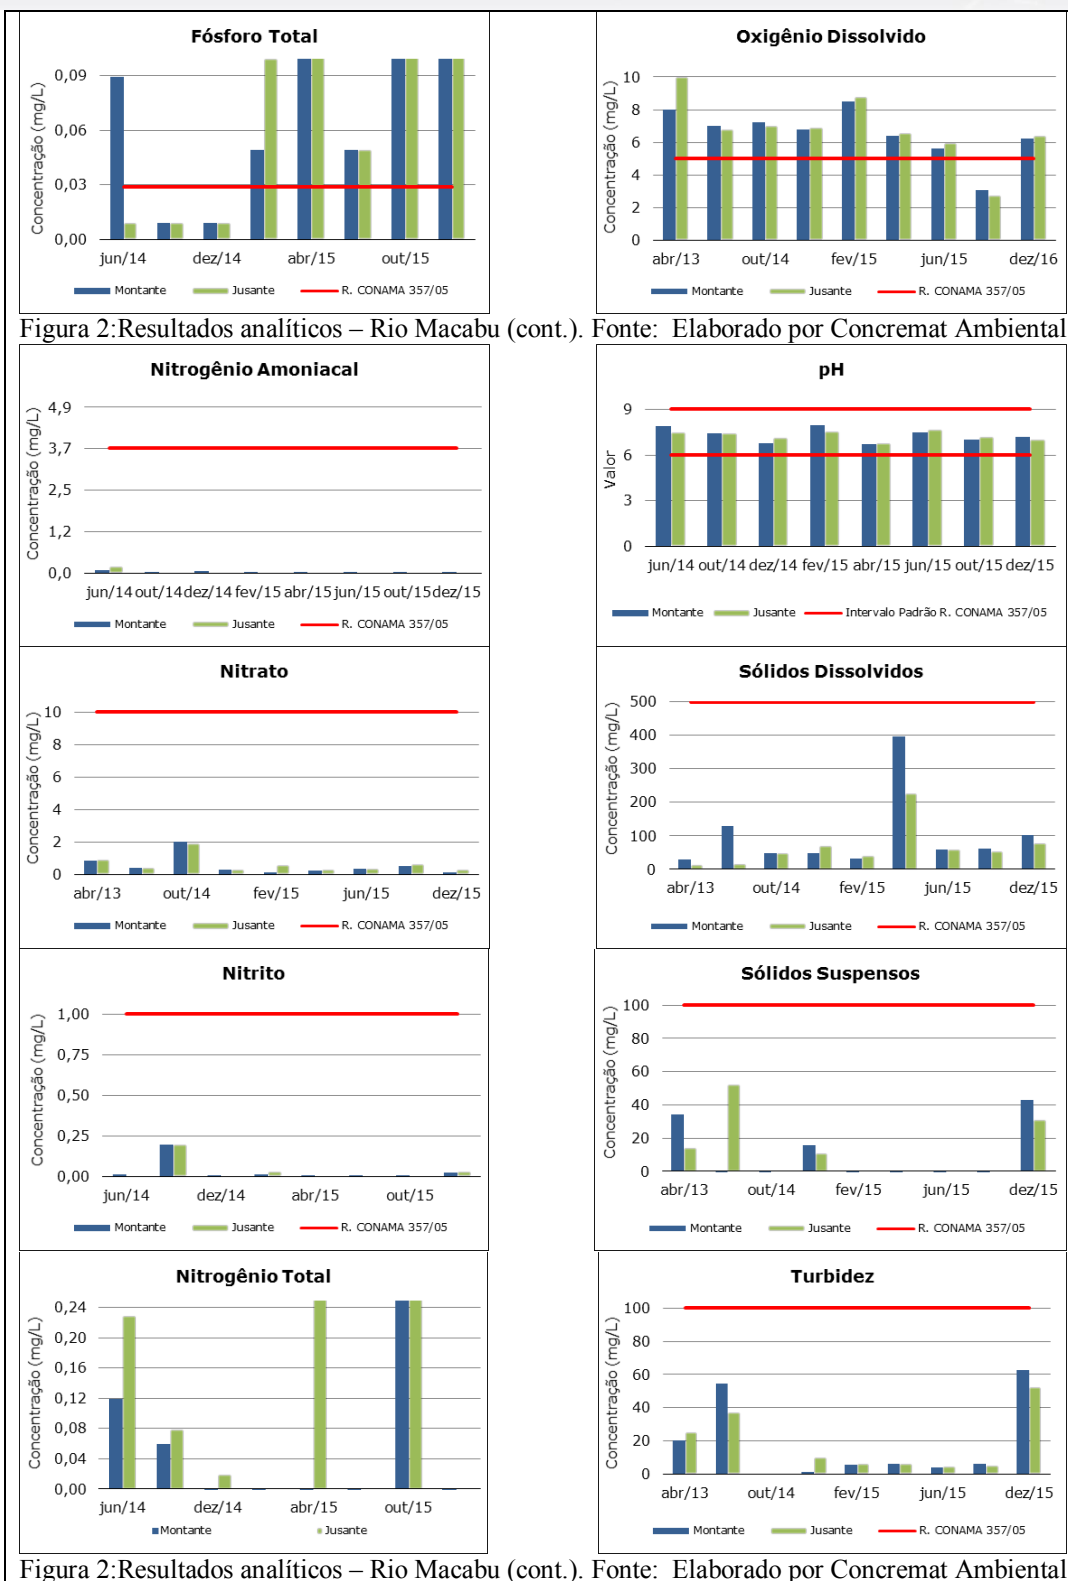
A grande maioria dos resultados analíticos das águas superficiais do rio Macabu nos dois pontos de coleta atenderam aos perspectivos padrões estabelecidos pela Resolução CONAMA 357/2005 para corpos d'água classe 2. Os gráficos da Figura 2 a seguir apresenta os resultados analíticos dos parâmetros físico químicos e biológicos do rio Macabu a montante e a jusante do empreendimento.

Figura 2: Resultados analíticos – Rio Macabu (cont.). Fonte: Elaborado por Concremat Ambiental

Em relação a qualidade estética das águas do rio Macabu, notou-se grande oscilação dos teores de cor verdadeira. Foram registradas concentrações elevadas, desconformes ao padrão normativo estabelecido pela Resolução para corpos d'água classe 2. No caso das concentrações mais elevadas da cor verdadeira, a falta da mata ciliar, e a presença de áreas erosivas são características das margens do rio e contrinuem para o acometimento dos corpos d'água.

Os resultados para ferro dissolvido foram elevados e desconformes ao padrão estabelecido pela legislação vigente na maioria das campanhas de amostragem. As maiores concentrações de ferro dissolvido foram registradas em junho de 2014, com teores dez vezes maiores do que o valor máximo permitido (até 0,3 mg/L). Apesar das altas concentrações de ferro dissolvido registradas é notável que os teores deste parâmetro têm declinado gradualmente. Em junho de 2015 foi registrada uma baixa concentração de ferro dissolvido no ponto situado a montante (0,023 mg/L), em conformidade ao padrão legal, e condiz com período de estiagem (Fotos 1 e 2).

Em relação aos resultados de manganês, foram registradas concentrações elevadas e desconformes ao padrão legal (até 0,1 mg/L) na campanha de fevereiro/2015 sendo contudo, concentrações próximas ao limite padrão estabelecido pela Resolução vigente.

O parâmetro turbidez também está associado com a qualidade estética das águas superficiais. Em contraponto aos resultados dos parâmetros cor verdadeira, ferro e manganês, os resultados de turbidez a montante e a jusante foram baixos em todas as campanhas de amostragem realizadas (até 100 NTU).

Em relação aos resultados para alumínio dissolvido, foram registradas concentrações em desconformidade ao padrão estabelecido pela Resolução vigente. Os estudos pedológicos da região, de acordo com o INEA, evidenciam a predominância de Latossolo (solos minerais e não hidromórficos), que por serem solos muito intemperizados, podem possuir altas concentrações de  $Al^{3+}$  (alumínio trocável), e de  $Fe^{3+}$  (ferro trocável). Na presença de água (chuva), esses elementos, são lixiviados para os cursos d'água.

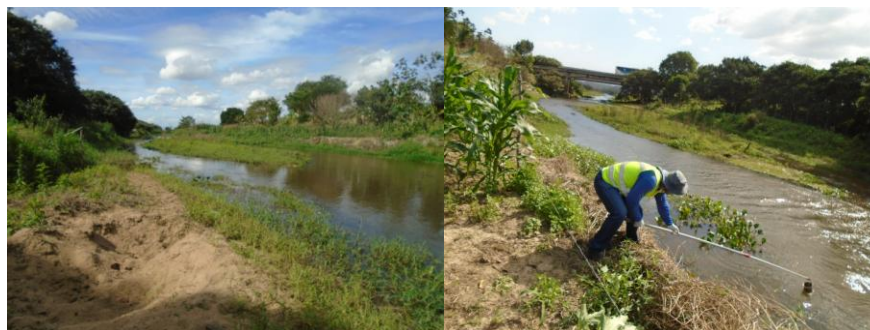
Fotos 1 e 2. Coleta de amostra de água superficial no rio Macabu em período de estiagem (julho de 2015).

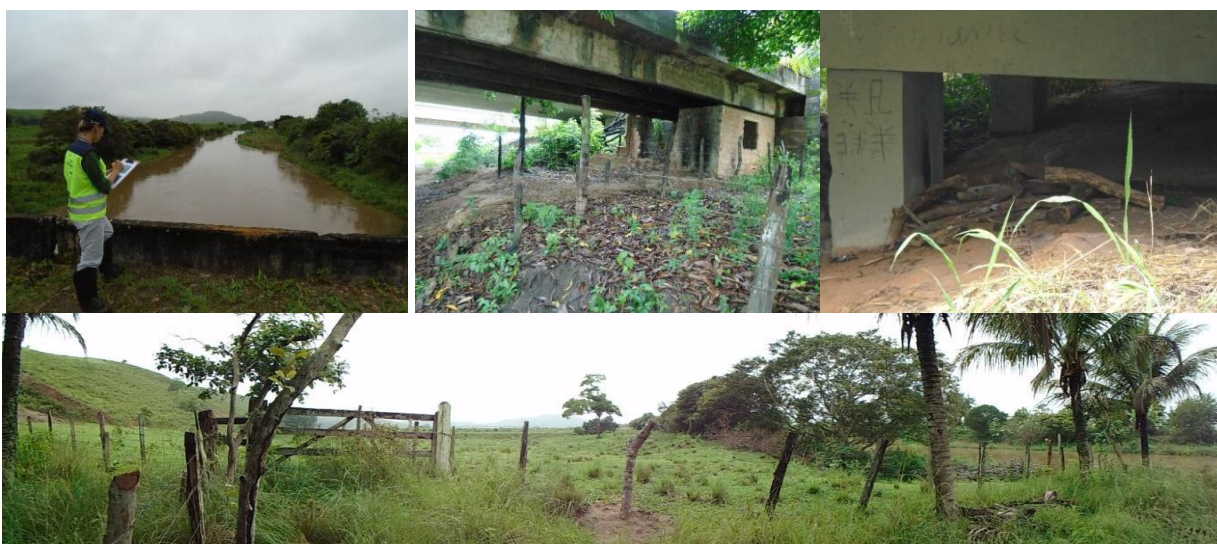
Fotos 3 a 6 respect: campanha de coleta em período chuvoso; presença de edificações nas margens, material lenhoso indicativo de ocupação; e atividade antrópica: pastagem.

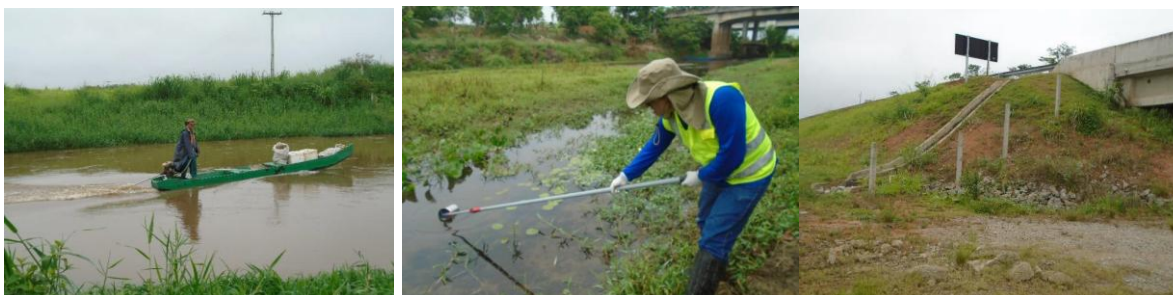
Fotos 7 a 9 respect.: uso do rio Macabu por barqueiro, atividade recorrente; coleta em ambiente eutrofizado em período chuvoso, e dispositivo de drenagem pluvial para escoamento superficial instalado junto ao viaduto de duplicação.

O aporte de fósforo pode ser causador da eutrofização pois ocorre geralmente em baixa quantidade em solos muito intemperizados, com é o caso da região, sendo assim, o uso e ocupação do solo na bacia influencia no quantitativo deste elemento na natureza, à medida em que contribui na alteração do ciclo biogeoquímico deste elemento. A possível utilização de fertilizantes do tipo NPK (Nitrogênio, Fósforo e Potássio) em áreas agrícolas a montante, contribui para a lixiviação e escoamento superficial destes para os cursos d'água, alterando os ciclos e aumentando a concentração de algas e vegetação do tipo macrófitas (Foto 8).

Cabe ressaltar que nas obras de duplicação da rodovia, foram adotadas medidas preventivas de processos erosivos e de assoreamento (Foto 9), como a implantação de dispositivos de drenagem pluvial, escadas hidráulicas dentre outros.
