AS TRANSFORMAÇÕES NO USO E COBERTURA DA TERRA E SUAS CONSEQUÊNCIAS NAS INUNDAÇÕES NA BACIA HIDROGRÁFICA DO RIO MATARUNA EM ARARUAMA/RJ

EIXO: BACIAS HIDROGRÁFICAS E RECURSOS HÍDRICOS: ANÁLISE, PLANEJAMENTO E GESTÃO

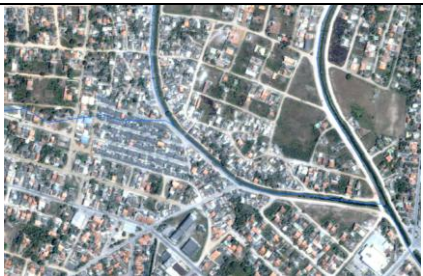
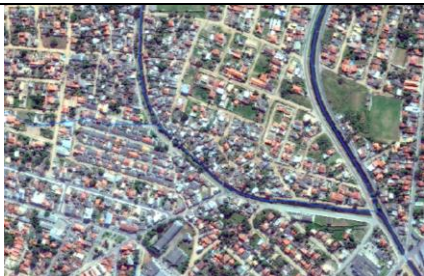
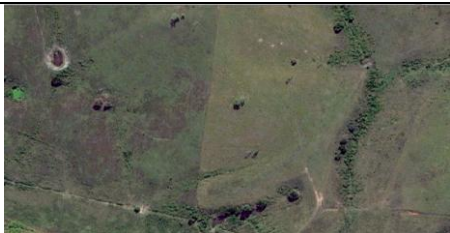
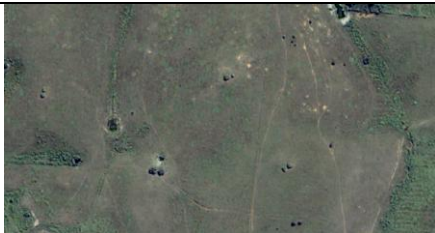
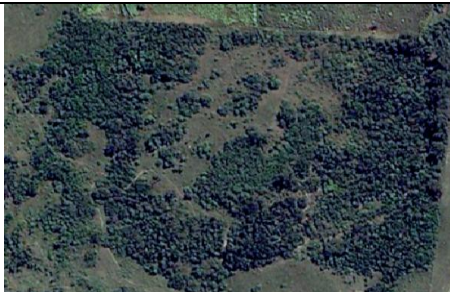
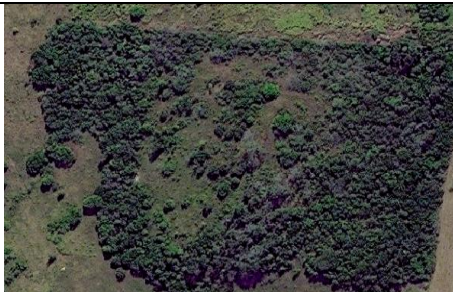
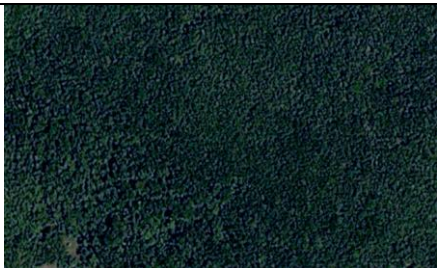
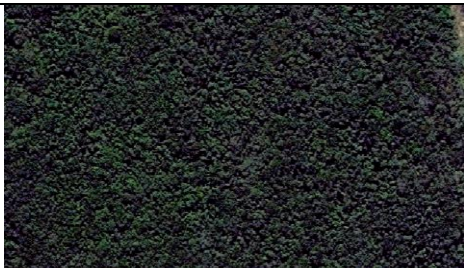
Tabela I - Bacia hidrográfica do rio Mataruna: Classificação do Uso e Cobertura da Terra –2002 e 2016.

A classificação do uso e cobertura da terra dos anos de 2002 e 2016 foi elaborada de acordo com as seguintes classes: área urbana, pastagem, vegetação secundária e florestas (Tabela 1). A partir destas classes, foram consideradas áreas permeáveis as seguintes classes: pastagens, vegetação secundária e florestas. As áreas urbanas foram consideradas como áreas de permeabilidade reduzida em razão das construções e pavimentação de ruas.

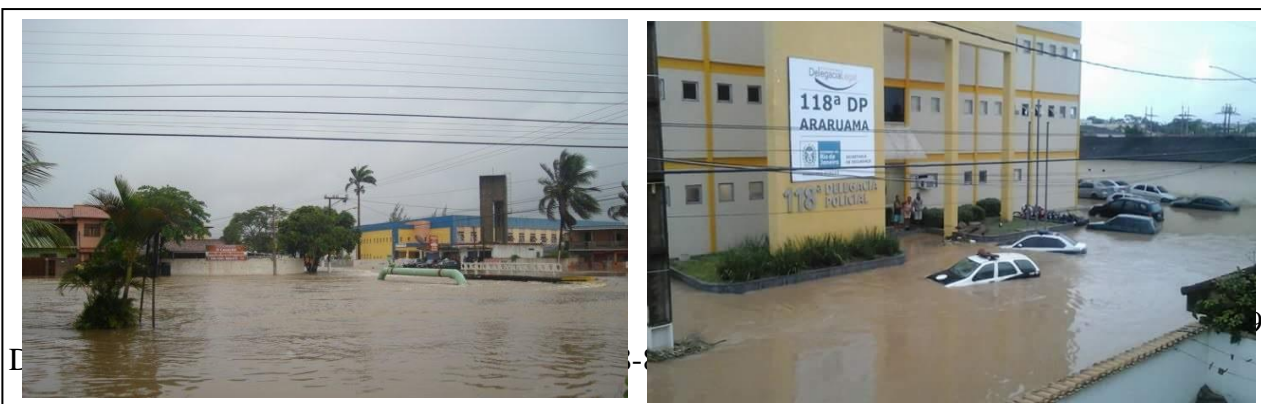
No dia 29 de fevereiro de 2016, choveu cerca de 148 milímetros em seis horas, segundo a Defesa Civil, o que provocou grandes prejuízos aos moradores e comerciantes deixando mais de 2.500 pessoas desalojadas, segundo a Defesa Civil (Rede InterTV, 02/03/2016). Com as inundações, foram interditados o Hospital Regional, a Delegacia de Polícia (Figura 3), o Pronto Socorro Municipal, além de outras repartições públicas.

Figura 3 – Vista das áreas atingidas pelas chuvas de 29/02/2016. A esquerda, o Hospital Regional e a direita o prédio da Delegacia de polícia. (Fonte: Reprodução de www.g1.com.br)
