ANÁLISE DE RISCOS E/OU ACIDENTES NA ÁREA URBANA DE ILHÉUS-BAHIA

Eixo: Geografia e Desastres Naturais

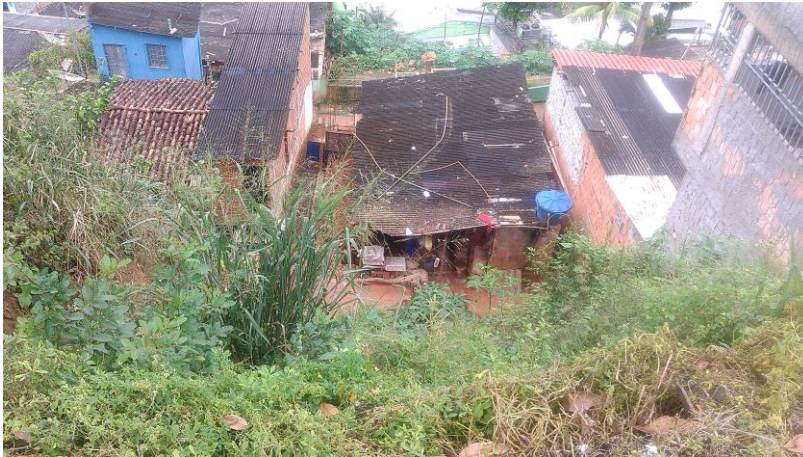
O município de Ilhéus se encontra inserido no bioma mata atlântica, as áreas de encostas da cidade eram cobertas por essa vegetação que, com o crescimento urbano, foram suprimidas para a ocupação e reprodução do espaço urbano. A ocupação desordenada destas áreas, quase sempre ocorrem em patamares, propiciam com a retirada da vegetação a exposição das encostas às intempéries climáticas,

principalmente água da chuva, tendo como resultado mais freqüente a erosão e o deslizamentos de terra. Atualmente a vegetação encontrada nessas áreas limita-se a uma vegetação secundária, como pequenos arbustos e vegetação rasteira (Figura 5).

Figura 5 - Vegetação em encosta no bairro Tapera.
Fonte: Pesquisa de campo, 2016.

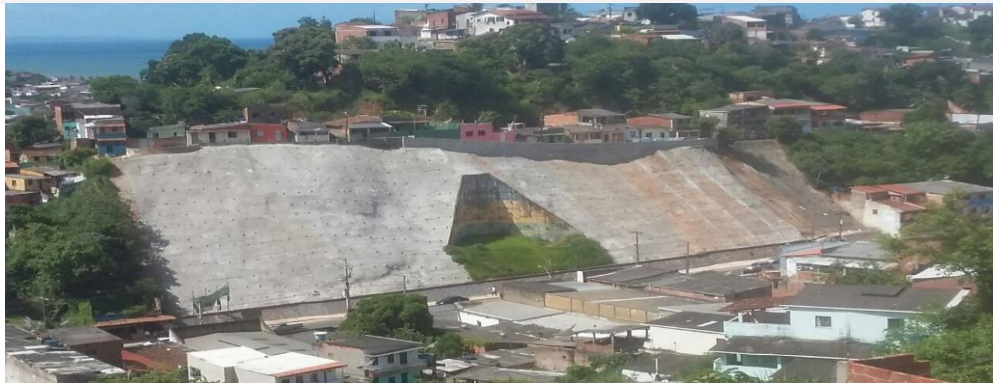
Os deslizamentos de terra na cidade de Ilhéus, estão quase sempre associados a períodos chuvosos, e são potencializados pelo lançamento de águas servidas, esgoto ou vazamento de tubulações ao longo da encosta. Grande parte das áreas de risco de Ilhéus não possui sistema de drenagem das águas da chuva ou até mesmo sistema de coleta de esgoto, a maioria das residências possui fossas sépticas. A ausência desses serviços básicos de saneamento favorece a infiltração das águas que associado à ausência de vegetação, provoca o aumento significativo na velocidade do escoamento superficial e/ou subsuperficial provocando a ocorrência de possíveis deslizamentos. A figura 6 mostra uma das poucas obras de contenção existentes na cidade, este ponto da foto está localizado no morro da Tapera, ao lado, abaixo esta uma das avenidas mais importantes e principal porta de entrada para a cidade de quem chegam pela BR 415, rodovia Ilhéus/Itabuna. Existem outras áreas da cidade que sofreram intervenções, mas na sua maioria realizadas de modo imediatista sem um planejamento e de forma pontual, ou seja, quase sempre em caráter de emergência, desconsiderando ações de cunho preventivo.

Figura 6 - Obra de contenção da Encosta do morro da Tapera
Fonte: Dados da Pesquisa, 2016.

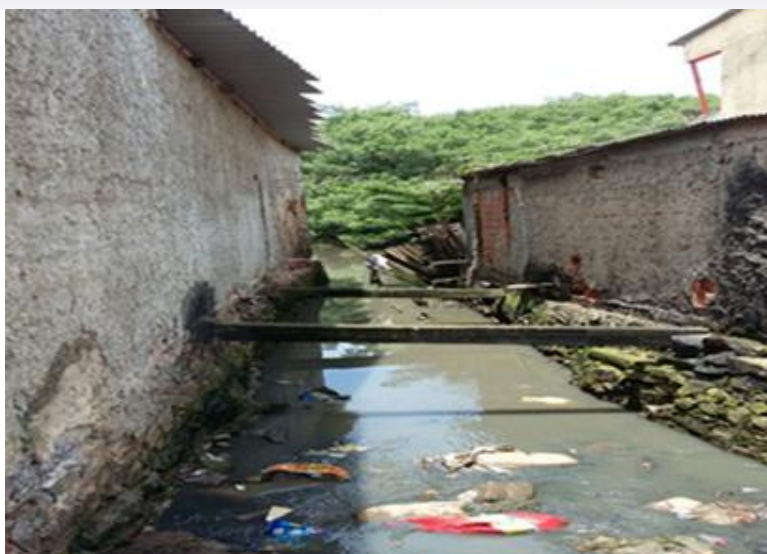
O lixo descartado de forma incorreta nas encostas se acumula e acaba gerando o chorume, que mesmo em pouca quantidade é um líquido malcheiroso que nestas circunstâncias acaba por infiltrar no solo e associam-se as águas lançadas pelos encanamentos de esgotos feitos pelos próprios moradores e as águas pluviais, todos estes fatores contribuem de forma conjunta ou não para a sobrecarga do solo deixando-o saturado. Vale ressaltar que o lixo também dificulta a aeração dos solos mantendo sua umidade alta por mais tempo. Nesse sentido, na margem direita do rio (figura 7), percebemos que a vegetação ainda se encontra em bom estado, trata-se da área de mangue, na margem esquerda há maior supressão devido à ocupação urbana. No trabalho de campo, pode-se observar a presença de entulhos e lançamento de esgoto *in natura* no Rio Almada, sobretudo na proximidade da área de manguezal com as moradias. Que chega acerca de 5 metros aproximadamente. A proximidade desta área com o Rio também a torna suscetível a alagamentos.

Figura 7 - Esgoto residencial lançado no mangue
