ANÁLISE AMBIENTAL DO DEPÓSITO DE RESÍDUOS SÓLIDOS LOCALIZADO NA CIDADE DE CAICÓ/RN

Eixo: Uso e ocupação das terras e legislação ambiental

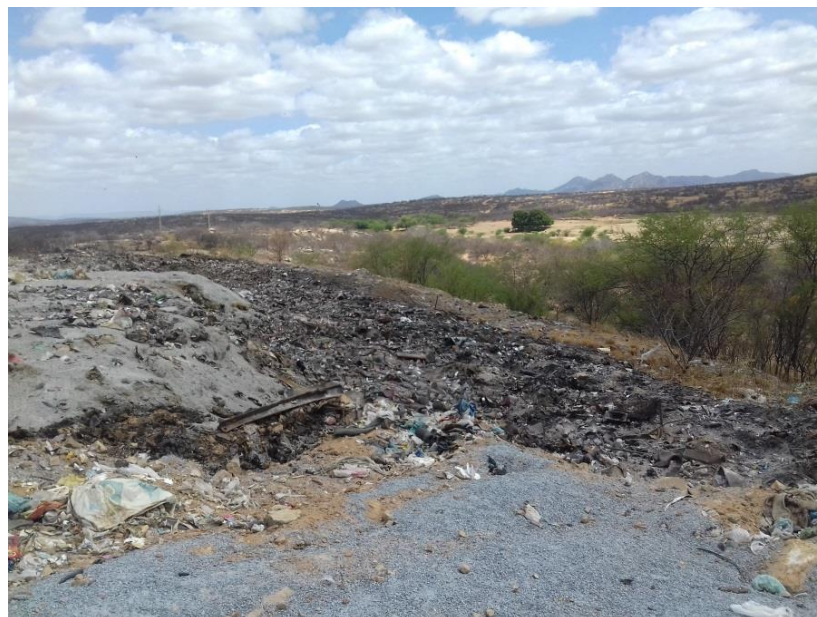
Figura 4 – Imagem dos resíduos queimados a céu aberto.

Foi identificada também a execução de queimadas dos resíduos a céu aberto (Figura 4), emitindo grandes quantidades de fumaça na atmosfera e com a ação eólica o mesmo sendo levado para uma área urbana próxima, que é a cidade de São Fernando, representando um risco ambiental e para a saúde pública.

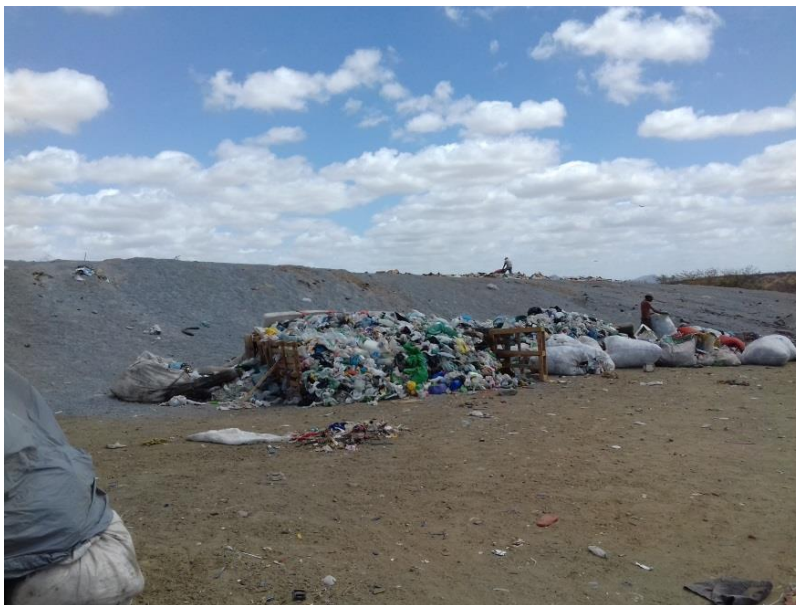
Figura 5 – Imagem do processo de aterramento.

Decorrente da impossibilidade de cessar as queimadas é feito o processo de abafamento irregular com aterro. Este processo de aterramento sem planejamento também é usado para colocar sobre os resíduos e obter mais espaço para depositar mais lixo (Figura 5), e a consequência deste método é não ter o conhecimento se o fogo cessou ou se ele continua queimando internamente, possibilitando o acúmulo de gases inflamáveis no interior deste aterramento, gerando-se assim um risco gravíssimo de explosões.
