A RELAÇÃO ENTRE OCUPAÇÃO DO RELEVO E OS EPISÓDIOS DE ALAGAMENTOS NA CIDADE DE CAPINÓPOLIS/MG

Eixo: GEOGRAFIA FÍSICA E DESASTRES NATURAIS

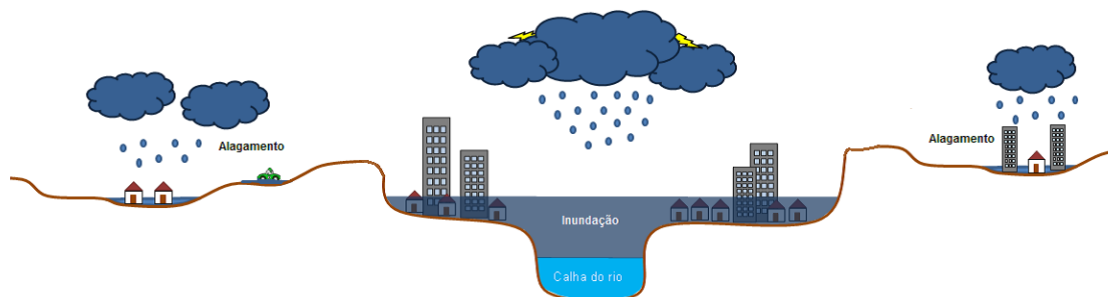
Procurando ilustrar os processos de enchente, inundação e alagamento, utilizou-se a figura abaixo (figura 02), que representa de forma clara a dinâmica do curso d'água durante os períodos de chuva, assim como o que ocorre a partir do momento em que as planícies de inundação passam a ser ocupadas.

Figura 02: Inundação e alagamento. Fonte: <http://aquafluxus.com.br/?p=4997>

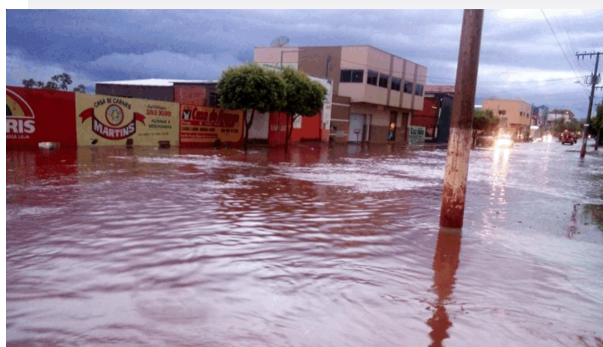
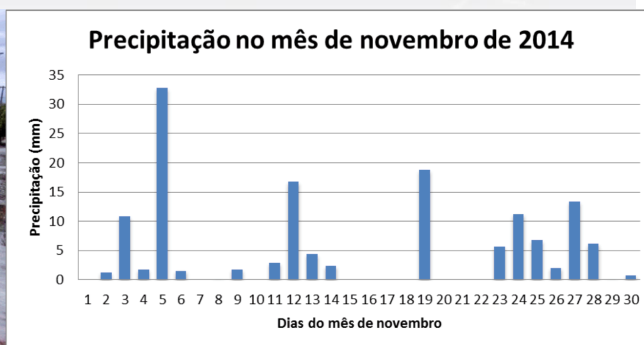
No mesmo ano, ocorreu no mês de novembro o alagamento de uma das principais vias de acesso da cidade, a Avenida 101 localizada na parte central da cidade, evento que foi noticiado pelo jornal “Tudo em Dia” com a reportagem “Chuvas fortes causaram estragos em Capinópolis – Avenida 101 ficou alagada”. A avenida encontra-se no fundo de vale do Córrego Olaria, por consequência concentra os fluxos de água da chuva advindos das vertentes no entorno, sabendo que é um ponto de concentração dos fluxos o sistema de captação das águas pluviais deveria ser capaz de escoar tal contingente, no entanto é insuficiente. As chuvas que se iniciaram no dia 4 e continuaram no dia 5 de novembro de 2014, fizeram com que a Avenida 101 fosse alagada momentaneamente, é possível notar que o dia 5 é o dia com maior concentração de precipitação no mês de novembro (figura 04).

Figura 04: Alagamento na Avenida 101/Precipitação no mês de novembro de 2014. **Fonte:** Tudo em Dia, 2014; INMET, 2017; **Org.:** COSTA, H. R. O., 2017.

Esse ponto retrata dois problemas gerados pela apropriação do relevo, num primeiro momento a ocupação do fundo de vale, área que ao levar em consideração os processos naturais é considerada frágil e passa a ser mais afetada quando se relaciona com o segundo problema, a impermeabilização das vertentes. Ao impermeabilizar a vertente o solo perde a capacidade de absorver a água das chuvas, por consequência essa água tende a escoar superficialmente e se concentrar na parte mais baixa do relevo, o fundo de vale, nesse ponto, também impermeabilizado a água se acumula momentaneamente.

Sabe-se que cada vertente possui características como a dispersão de água e a concentração de água, no caso das vertentes que se ligam ao fundo de vale do Córrego Olaria e principalmente ao ponto de alagamento em questão, tem-se a presença de vertentes convexas e retilíneas o que prioriza a dispersão de água. Associando a morfologia do relevo e o processo de ocupação que resultou na impermeabilização das vertentes, é possível afirmar que durante períodos de chuva a quantidade de água destinada ao fundo de vale é maior do que a sua capacidade de escoar, tendo em vista que o fundo de vale, no ponto, também encontra-se impermeabilizado a área torna-se de risco à alagamentos, por ser incapaz de escoar a água que lhe é destinada.

Cabe ressaltar que o córrego Olaria tem uma parte canalizada e passa por baixo dessa avenida, o problema nessa área é recorrente, tendo em vista que em 2009 foi registrado o colapso dessa canalização e nos anos de 2014 e 2015 foram registrados casos de alagamento nessa área.

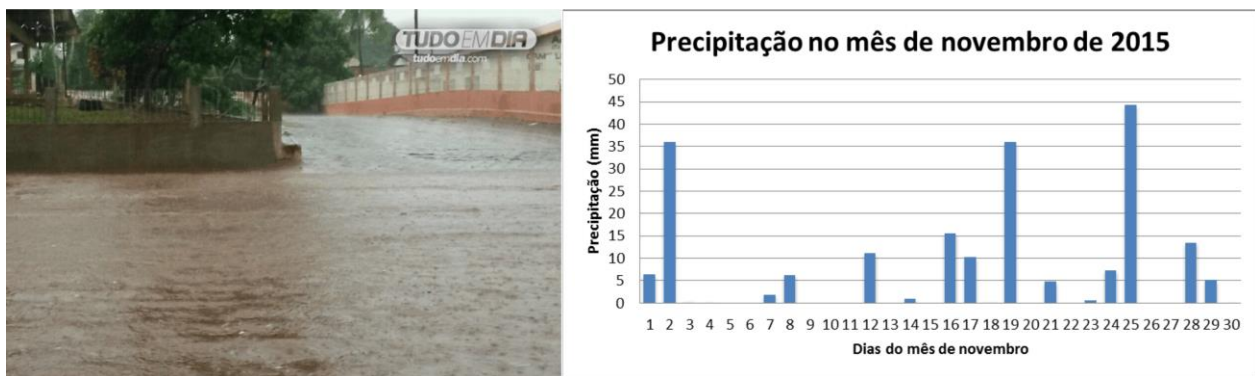
O Jornal “Tudo em Dia” divulgou no dia 26 de novembro a manchete “Chuva forte causa estragos em Capinópolis”, entre os impactos da chuva a Avenida 101 voltou a ser alagada no dia 25 novembro de 2015, em consequência da insuficiência no sistema de captação e drenagem das águas pluviais. Ressalta-se aqui a ocorrência do evento na mesma área em dois anos consecutivos durante o mês de novembro. A ocorrência desse evento pode ser comprovada e justificada por meio dos dados de precipitação coletados no mês de novembro de 2015, no qual o dia 25 registrou um dos maiores números referentes à chuva (figura 05).

Figura 05: Alagamento na Avenida 101/Precipitação no mês de novembro de 2015. **Fonte:** Tudo em Dia, 2014; INMET, 2017; **Org.:** COSTA, H. R. O., 2017.
