EVENTOS EXTREMOS NA CALHA DO RIO SOLIMÕES: UM ESTUDO DE CASO DA OCORRÊNCIA DE CHEIAS E VAZANTES NA ILHA DO CAREIRO DA VÁRZEA-AM.

Eixo: Climatologia em diferentes níveis escalares: mudanças e variabilidades.

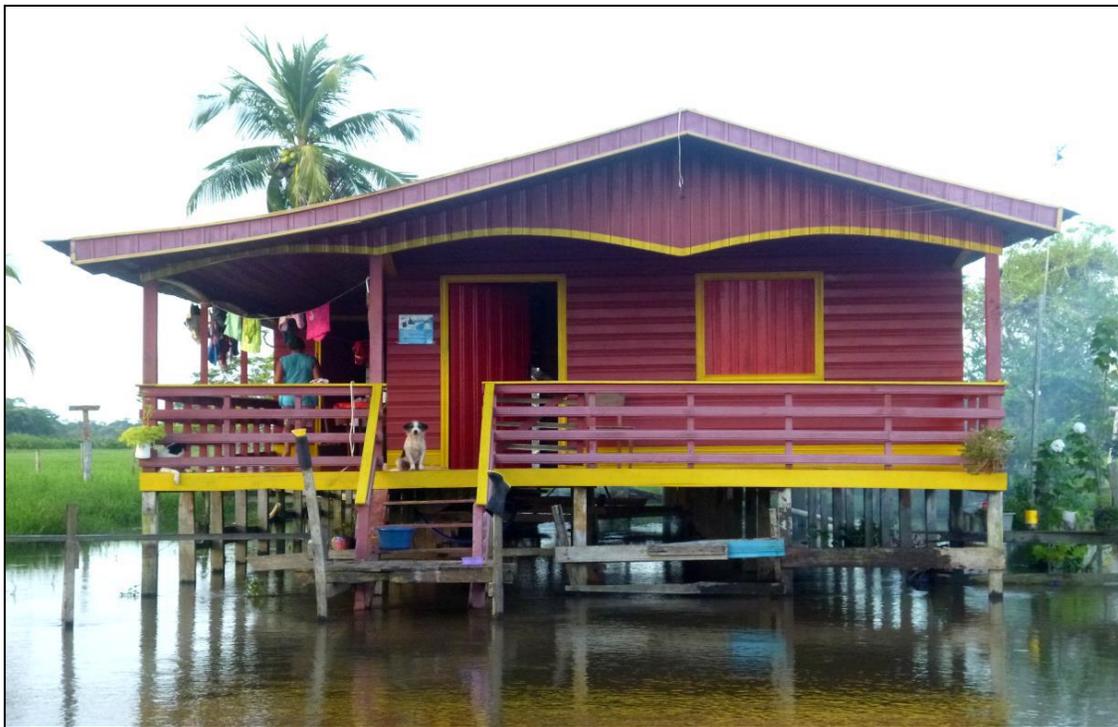
Figura 4 – Moradia ribeirinha.

Os ribeirinho da várzea convive com os períodos sazonais obtendo experiências do lugar, dessa forma o mesmo constrói sua casa suspensa sobre esteios (em forma de palafitas) oferecendo proteção para a família no período da cheia (figura 4), que geralmente tem duração de até 4 meses.

As casas são construídas bem elevadas acima do solo, erguem-se as casas em altas palafitas, modalidade comum na Região Amazônica, que exigem assoalho durável e firme sustentado sobre esteios de madeira, que compõem a estrutura da casa do ribeirinho.

Nesse ambiente sujeito às transformações que ocorrem devido à dinâmica do ambiente, as soluções encontradas pelos moradores refletem também na construção das moradias, estas revelam o desenvolvimento de uma arquitetura ribeirinha. As moradias (casas) na várzea do Careiro da Várzea possuem estilo arquitetônico peculiar.

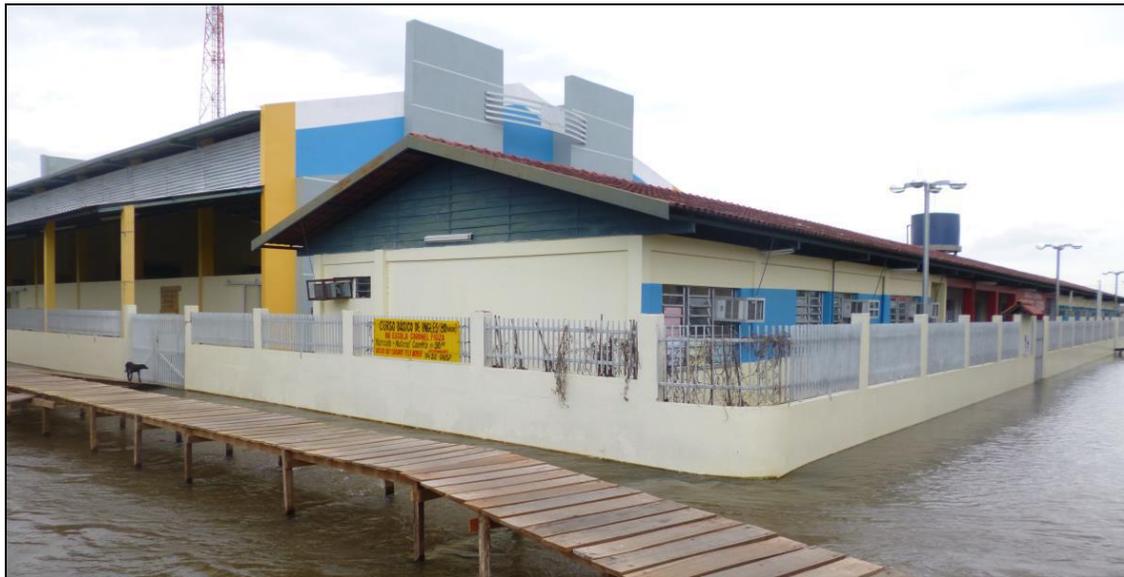
Figura 5 – Ponte ao lado da Escola Estadual Coronel Fiúza.
Fonte: MATOS, J.A (2013).

A única atividade econômica que ainda sustenta durante a cheia é o serviço público, porém, a cheia afeta também o calendário das atividades escolares que é condicionado ao período de cheia. A cheia muda a dinâmica de mobilidade no município, e como medida mitigadora são construídas pontes (figura 5) na sede municipal de modo a permitir a mobilidade das pessoas na área urbana do município (figura 6).

Essas mudanças ocasionam alterações no cotidiano dos moradores do município, que precisam construir pontes para possibilitar o acesso aos domicílios e o deslocamento das pessoas na área urbana do município e também na área rural nas comunidades.
