MAPEAMENTO DO RISCO REAL DE INUNDAÇÕES NA REGIÃO HIDROGRÁFICA APACO, ALTO CURSO DO RIO PACIÊNCIA – ILHA DO MARANHÃO

Eixo: GEOGRAFIA FÍSICA E DESASTRES NATURAIS

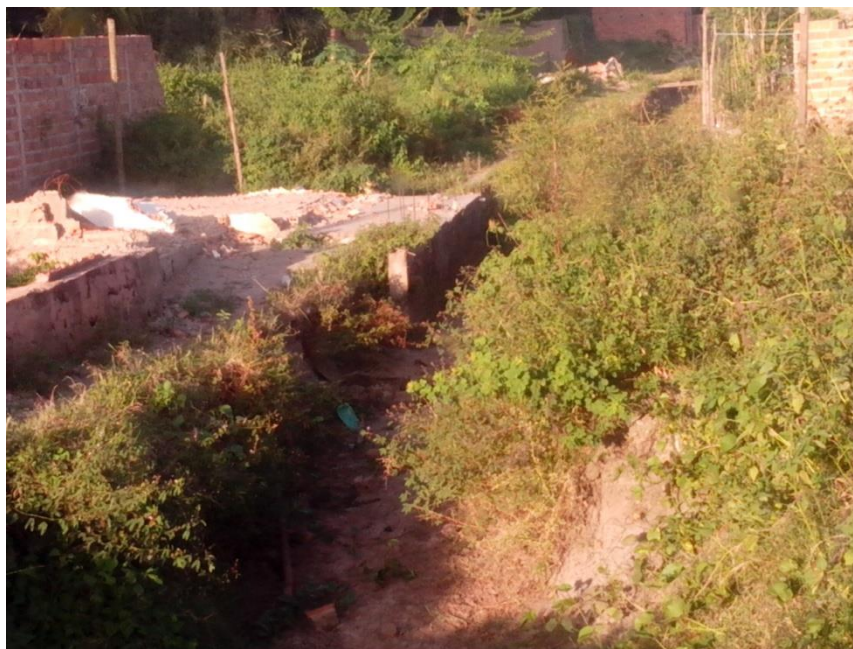
Figura 3: Moradias construídas no leito e na planície de inundação por onde passa a drenagem

A partir de trabalho de campo realizado em 2014, pode-se afirmar que as moradias dessa área são em sua maioria de alvenaria, mas em fase de construção, sendo muito precárias as instalações. A rua ainda não possui asfaltamento e várias casas foram construídas no leito do canal e na planície de inundação, sem estrutura de saneamento (Figura 3). Toda a vila é atingida todos os anos por eventos de enchentes e inundações no período chuvoso. A mata ciliar foi totalmente retirada, restando apenas arbustos nas margens do canal. Tal fato acelera os processos erosivos, o assoreamento do canal, a velocidade do escoamento superficial, acentuando ainda mais os problemas ocorrentes.

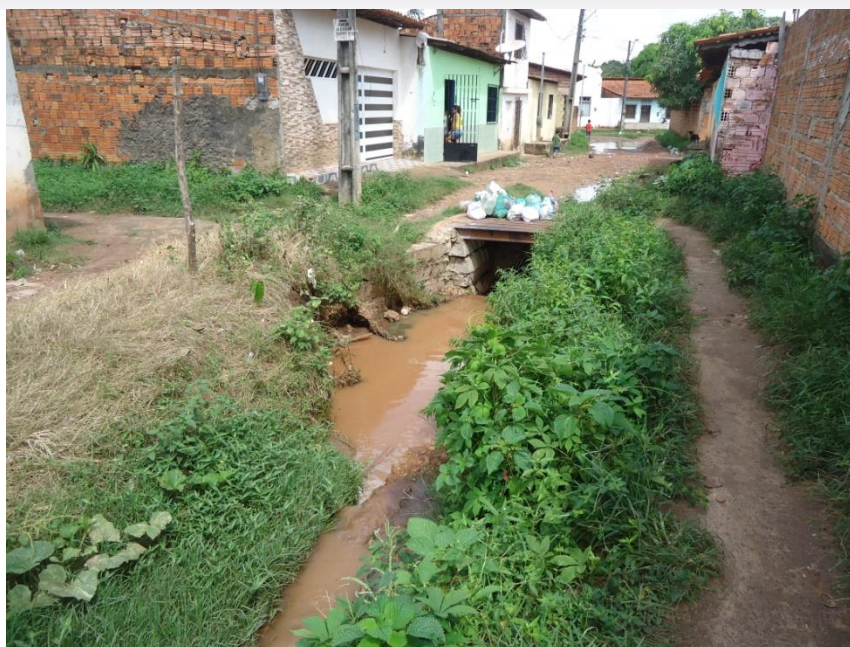
Figura 4: Retificação e aterramento da drenagem na Rua Lucy Sarney

No bairro Santa Clara foram identificadas com ocorrência destes eventos as ruas Lucy Sarney, Santo Antônio, João Alberto, Edmar Cutrim, João Vitor, Nossa Senhora Aparecida e rua da Paz. No bairro Santa Clara a drenagem presente nesta área corresponde a uma das principais nascentes da bacia hidrográfica do rio Paciência, sendo possível notar um poço de captação de água da Companhia de Saneamento Ambiental do Maranhão – CAEMA, entretanto este parece desativado. Neste local grande parte da nascente foi aterrada, o canal foi retificado e tubulações de esgoto foram implantadas no canal (Figura 4).

Os efluentes são lançados neste canal além de resíduos sólidos. A maioria das casas possui calçadas altas ou batentes para se proteger da entrada da água na residência. Quando chove os moradores tem dificuldade de transitar na área por conta da inundação, ficando “ilhados”. Segundo relatos a água já chegou a ultrapassar 1m dentro de algumas residências, assim móveis como cama, fogão, sofá foram perdidos. A força da água também já chegou a derrubar parte de muros de residências que foram construídas onde seria o caminho natural do rio. Em entrevista com o líder da Associação de moradores do bairro Santa Clara, Laerte Teixeira, este nos informou que cerca de 12 mil famílias residem no bairro em questão, destas 400 famílias são atingidas pelos eventos de inundações.
