ESTRADAS RURAIS E OS IMPACTOS EM BACIAS HIDROGRÁFICAS GERADOS PELA SUA IMPLANTAÇÃO E MANUTENÇÃO

Maikeli Maria Kerniski ^(a), Marcia Cristina Cunha ^(b)

O objetivo principal deste estudo foi verificar os principais impactos gerados com a implantação e manutenção de estradas rurais na bacia do Rio Guabiroba, localizada no município de Guarapuava – PR.

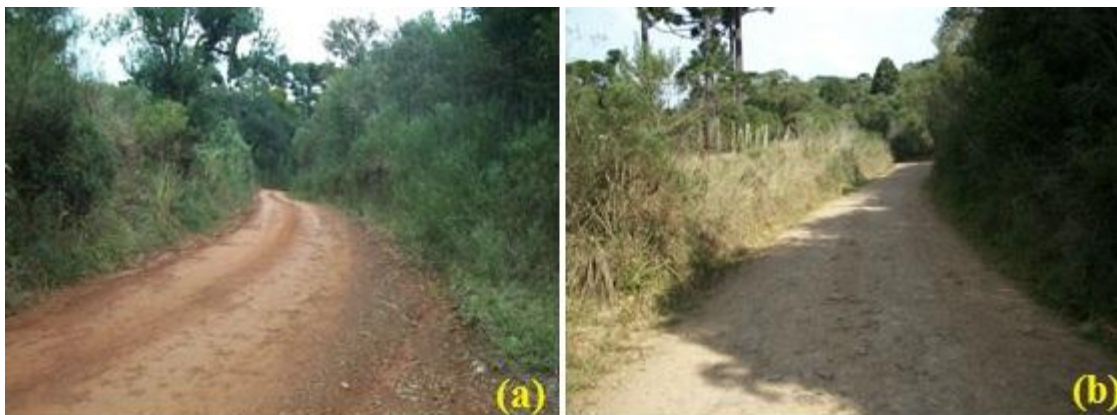
A localização destas estradas e a sua proximidade com os cursos d'água podem aumentar o transporte de sedimentos, pois se deve realizar nesses trechos técnicas que contribuam com a minimização dos problemas gerados pelas mesmas por meio principalmente do assoreamento. No caso dessas estradas, a maioria dos trechos avaliados possui cascalho agregado na plataforma, principalmente nas consideradas principais onde o tráfego é maior; já nas secundárias e caminhos internos, boa parte apresenta solo nu (Figura 3).

Figura 3- Características das estradas rurais da bacia do Rio Guabiroba. Em (a) estrada em solo nu, com presença de ravinas na margem direita, e em (b) estrada com cascalho na faixa de rolamento.

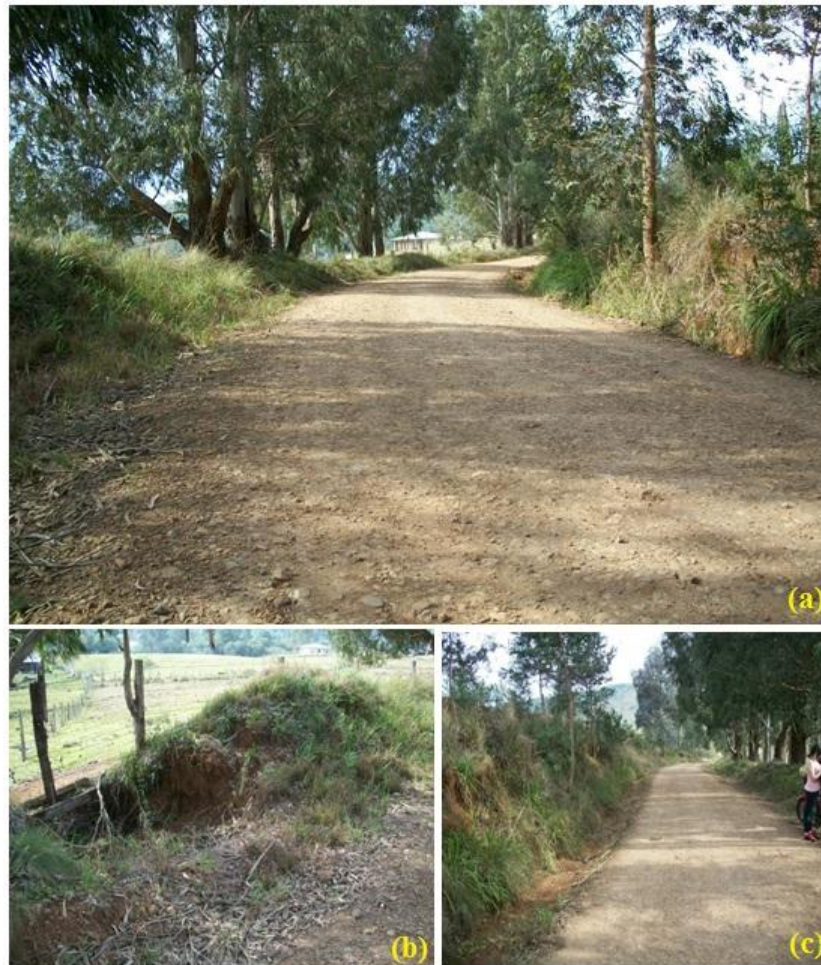
As estradas da bacia do Guabiroba apresentam alguns problemas visíveis ao longo da pista de rolamento. A presença de trechos com declividade acentuada causa dificuldades no tráfego nos períodos chuvosos. As estradas apresentam no transcorrer de sua continuidade trechos com falta de manutenção das valas, o que ocasiona acúmulo de água na plataforma, gerando funcionamento inadequado dos dispositivos de drenagem superficial, Figura 4.

Figura 4- Problemas ocasionados pela falta de manutenção das estradas. Em (a) estrada sem sistema de drenagem lateral, em (b) ausência de manutenção no sistema de drenagem da estrada (caixa de infiltração), e em (c) vala na margem esquerda sem limpeza periódica.

Como consequência o fluxo de água sobre pista de rolamento ao longo do tempo afeta as condições de suporte dos materiais que constituem seu subleito, fazendo com que a situação evolua para os defeitos mais severos, como atoleiros ou até trilhas de roda. A solução para este problema está na recomposição da drenagem superficial nas sarjetas (BAESSO e GONÇALVES, 2003). Os autores ressaltam ainda, que além dos problemas elencados, estima-se que a má gestão quanto à manutenção de estradas na América Latina e no Caribe, por exemplo, ocasiona um aumento desnecessário nos custos de operação de veículos, que pode equivaler entre 0,5 e 1% do Produto Interno Bruto (PIB) (BAESSO e GONÇALVES, 2003).
