CARACTERIZAÇÃO DO PROCESSO DE EXPANSÃO URBANA NA BACIA COLÔNIA ANTÔNIO ALEIXO E SUAS CONSEQUÊNCIAS NO DESENVOLVIMENTO DE FEIÇÕES DO TIPO VOÇOROCA, MANAUS-AM

Armando Brito da Frota Filho^(a), Antonio Fábio Sabbá Guimarães Vieira^(b)

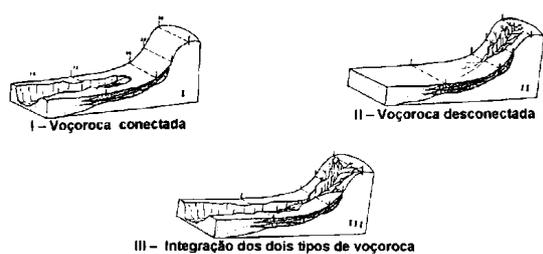
Figura 2: Tipos de voçorocas OLIVEIRA, (1989).

A caracterização das voçorocas foi realizada com base no cadastro de Vieira (2008) atualizado por Frota Filho (2016) e classificadas quanto ao tipo, através do modelo de Oliveira (1989) (FIGURA 02), quanto à forma pelo modelo de Vieira (2008) (FIGURA 03), além de análises morfométricas das

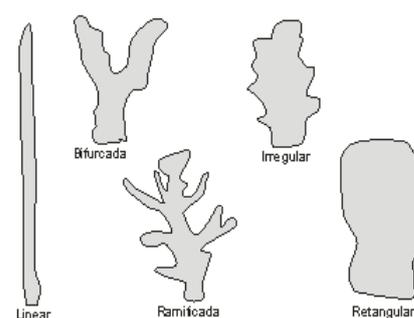
Figura 03: Formas de voçorocas (VIEIRA, 2008)

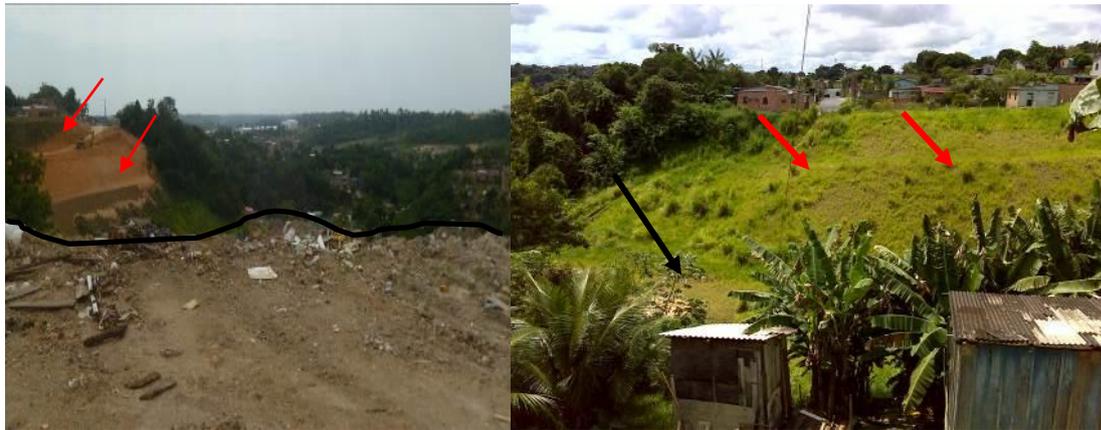
Figura 04: a) Voçoroca em processo de contenção pelo poder público no bairro Jorge Teixeira. A linha preta indica a borda da incisão. As setas vermelhas indicam os patamares. Fonte; Armando Brito da Frota Filho, 2015. b) Voçoroca contida pelo poder público no bairro Jorge Teixeira. As setas vermelhas indicam os patamares. As setas pretas indicam as ocupações em local inapropriado. Fonte: Antonio Fábio Sabbá Guimarães Vieira, 2012.

No que tange aos aspectos urbanos e sua relação com o desenvolvimento de processos erosivos, a dinâmica dos bairros Gilberto Mestrinho e Jorge Teixeira é semelhante, pois a parte majoritária destes bairros teve “ocupação espontânea”, e houve pouca interferência do Poder Público em sua fase inicial. Devido à sua ocupação ser predominantemente residencial e com número expressivo de feições do tipo voçoroca, o Estado interveio por meio da contenção de voçorocas que colocavam em risco residências e aparelhos públicos, na figura 04a e 04b observa-se uma voçoroca em processo de contenção e outra contida.

Na figura 4b a população iniciou um processo de ocupação nas bordas da voçoroca e nos patamares, além da plantação de bananeiras, fatores que contribuirão para a reativação desta voçoroca, ou mesmo o desenvolvimento de outras incisões. Ainda sobre a forma de ocupação dos bairros Gilberto Mestrinho e Jorge Teixeira, pode se destacar os fatores que contribuem para o desencadeamento de processos erosivos como: o traçado das ruas, a drenagem urbana (descarte de águas servidas e pluviais).

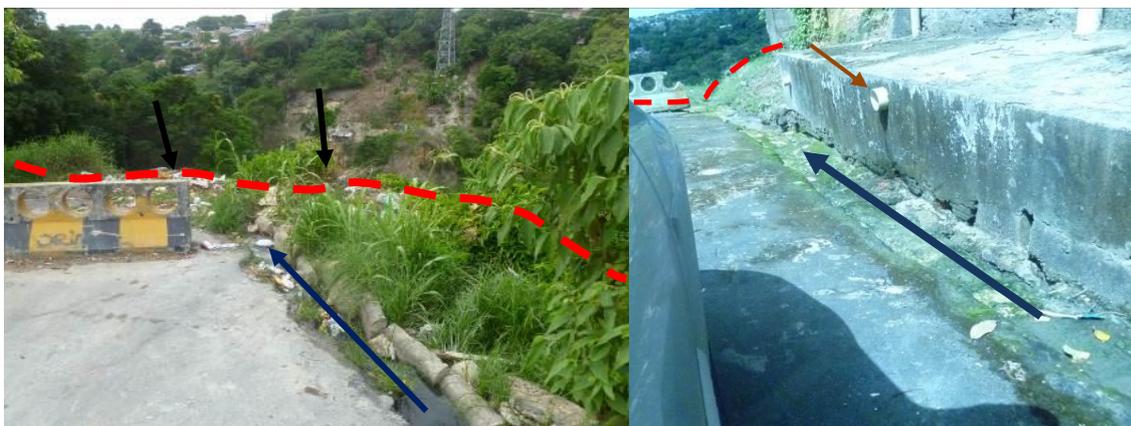
Figura 35: Ruas interditadas próximo as bordas de uma voçorocas no Bairro Jorge Teixeira. Tracejado vermelho indica a borda da incisão. A seta azul indica o sentido do escoamento das águas servidas, setas pretas indicam os resíduos sólidos na borda incisão. Seta marrom indicando o encanamento de águas servidas. Fonte: Armando Brito da Frota Filho, 2015.

Esses bairros também apresentam ruas que terminam nas bordas de voçorocas, como pode ser observado na Figura 05, apesar da rua estar interdita o fluxo de águas servidas vai em direção à incisão, fazendo com que a mesma continue em processo de expansão.

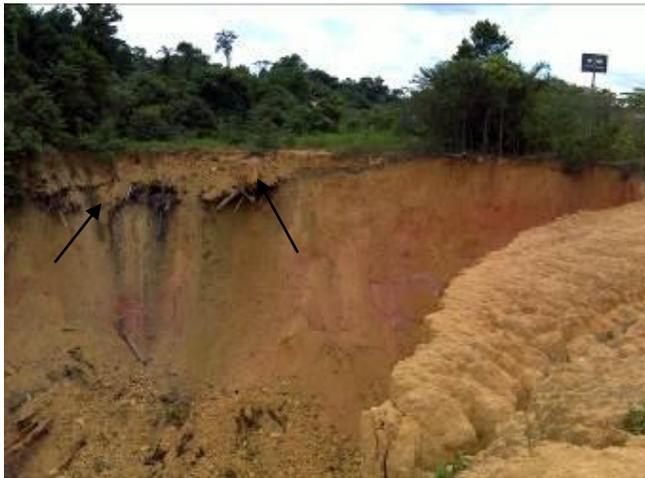
Figura 06: Cabeceira de uma voçoroca no Bairro Distrito Industrial II. Setas pretas indicam os restos de uma árvore.

Certas dinâmicas como a deposição de resíduos em incisões ganham outra dimensão quando confrontadas com a do bairro Distrito Industrial II, como pode ser observado nas Figuras 06 e 07. Nestas figuras é possível perceber a presença da incisão com a intervenção humana, não no sentido de contê-la, mas de usá-la como local de deposição de rejeitos, onde há a deposição de material Tecnogênico, variando entre Gárbico, Úrbico e, principalmente, Espólicos.

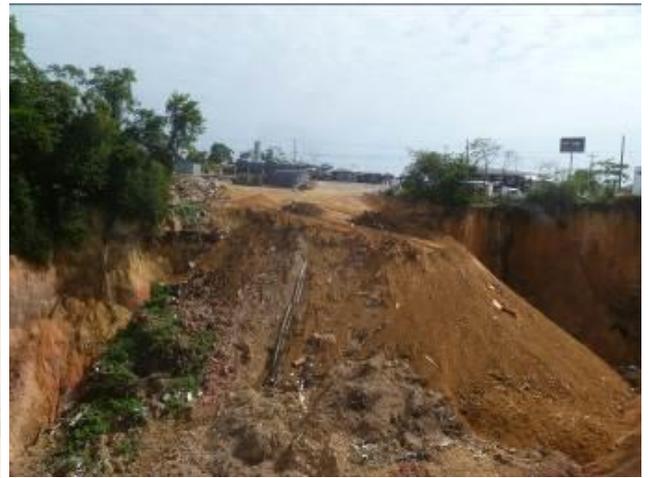
Figura 07: Cabeceira de uma voçoroca no Bairro Distrito Industrial II, com intervenção humana e deposição tecnogênica. Fonte: Armando Brito da Frota Filho, 2015

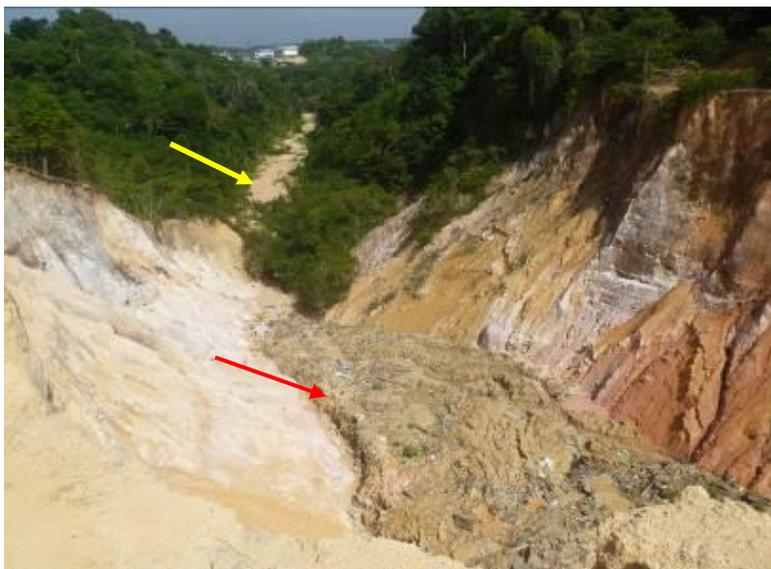
Figura 08: Interior de uma voçoroca no Bairro Distrito Industrial II, com intervenção humana e deposição tecnogênica. Seta Vermelha indica a localização da Deposição Tecnogênica; Seta amarela indica o canal assoreado. Fonte: Armando Brito da Frota Filho, 2015.

Dentre os maiores impactos decorrentes da ocupação não planejada está o assoreamento de canais fluviais, como pode ser observado na figura 08, onde o canal a jusante da incisão recebe os sedimentos carreados. A voçoroca abaixo apresentou e no ano de 2015, volume erodido de 281 623 m³, essa quantidade de material carreada à rede de drenagem, ocasionou a alteração da composição da paisagem e o regime hidrológico da bacia.

Outro ponto importante é a presença de deposição de outros materiais (deposição tecnogênica) no interior da incisão, fazendo com que o volume carregado seja ainda maior, causando outros impactos como a contaminação de cursos hídricos e de lençóis freáticos.
