# URBANIZAÇÃO E A PROBLEMÁTICA SOCIOAMBIENTAL NA BAIXADA DE JACAREPAGUÁ: ESTUDO DA BACIA HIDROGRÁFICA DO RIO DAS PEDRAS

## EIXO: BACIAS HIDROGRÁFICAS E RECURSOS HÍDRICOS: ANÁLISE, PLANEJAMENTO E GESTÃO

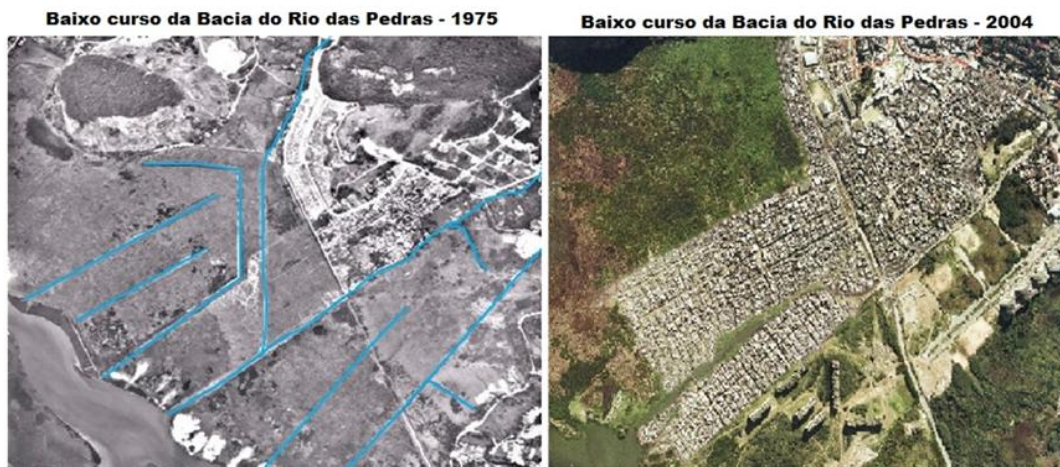
Figura 2- Evolução da ocupação no baixo curso da bacia hidrográfica do rio Das Pedras.

drenar a área para a ocupação e controle de doenças de vinculação hídrica. A associação do ambiente pantanoso, com a impermeabilização do solo e canalização dos rios, tornou a área mais suscetível para a ocorrência de enchentes. Na figura 02 é possível observar através de fotografias aéreas os canais de drenagem em 1976 e a forte urbanização presente nos anos atuais.

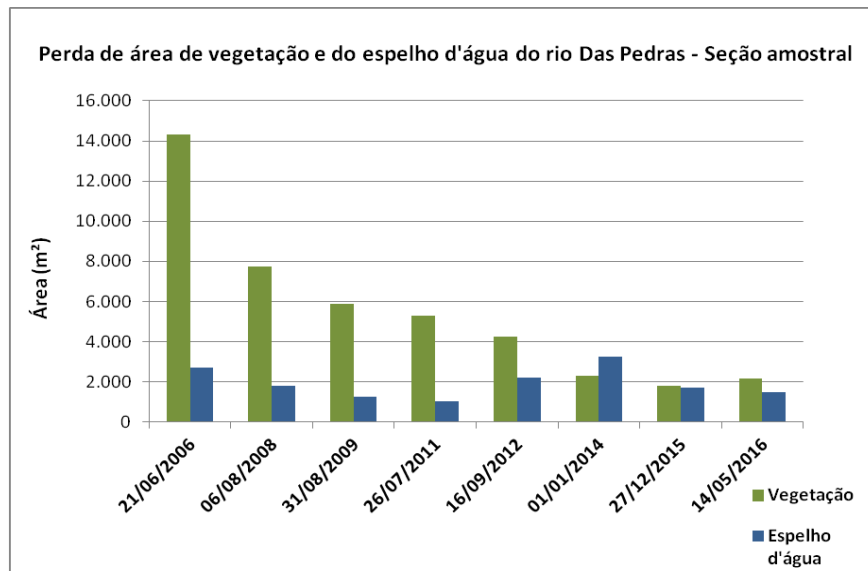
Grafico 1: Perda de área de vegetação e do espelho d'água do rio Das Pedras – Seção amostral

Pode-se notar através do gráfico 1 que em 2006 a área de análise com vegetação era de aproximadamente 14 mil metros quadrados; essa área foi reduzida para um pouco mais de 2 mil metros quadrados em 2016. O espelho d'água também sofreu brusca redução, em 2006 ocupava uma área de 2700 metros quadrados, sendo reduzido quase pela metade, apresentando 1500 metros quadrados de área em 2016.

Foi possível observar através da análise temporal da ocupação nas margens do rio Das Pedras acentuado processo de supressão da faixa de proteção marginal, como pode ser observado nos croquis referentes a análise temporal da ocupação de um trecho do baixo curso da bacia (Figuras 3 e 4). Para se ter dimensão, houve uma redução de 85,98% da área vegetada e de 45% do espelho d'água num período de 10 anos (2006 a 2016).

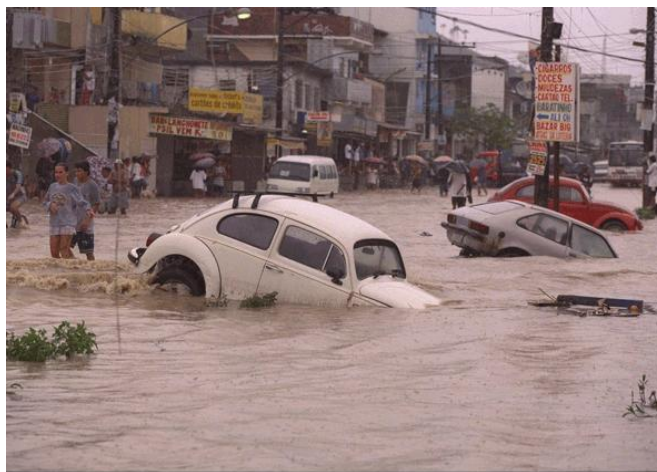
Figura 5: Enchente na Avenida Eng. Souza Filho em 1996. (Fonte: Acervo O Globo)

Em 2010 toda cidade do Rio de Janeiro sofreu com temporais no dia 06 de abril. Em menos de 24 horas, foram 288 milímetros de precipitação causando inundações e deslizamentos, transbordamento de rios e canais. Foram mais de 48 mortes e 1400 desabrigados (COSTA, 2001). Na bacia do rio das Pedras, como pode ser visualizada na figura 5, a chuva afetou principalmente as localidades do Areal e Areinha.

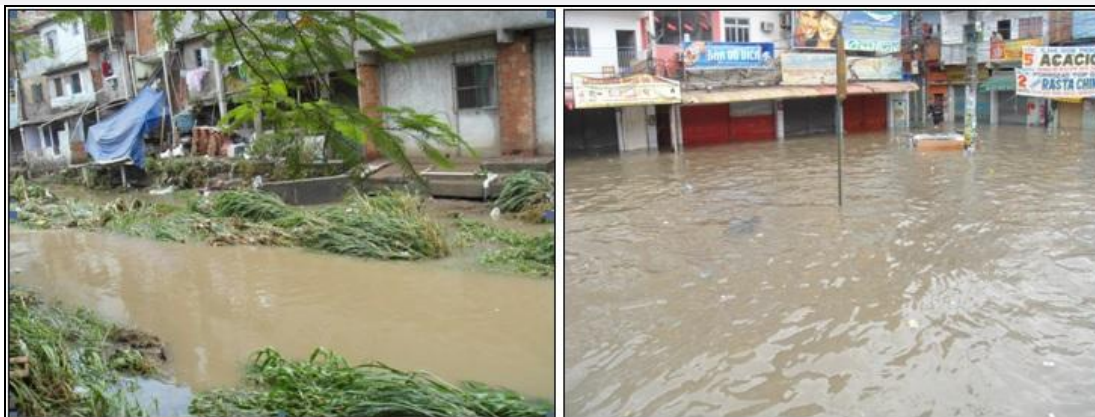
Em 2012 e em março de 2016 as chuvas causaram grandes transtornos aos moradores do baixo curso do rio Das Pedras, desta vez sem índices extremos de precipitação. Nas figuras 6 e 7 é possível observar estes eventos. Observa-se que nos dois casos, as enchentes estão ligadas a falta de dragagem, limpeza dos canais e das ruas, visto pela quantidade de lixo flutuante e a presença de plantas invasoras no canal.

Figuras 6 e 7: Enchentes no baixo curso do rio Das Pedras. Fonte: Autor, 2012.
