CONJUNTURA DE FATORES E RESPONSABILIDADES DOS CASOS DE POLUIÇÃO DA PRAIA DE CANASVIEIRAS- FLORIANÓPOLIS/SC

Eixo: DINÂMICA E GESTÃO DE ZONAS COSTEIRAS

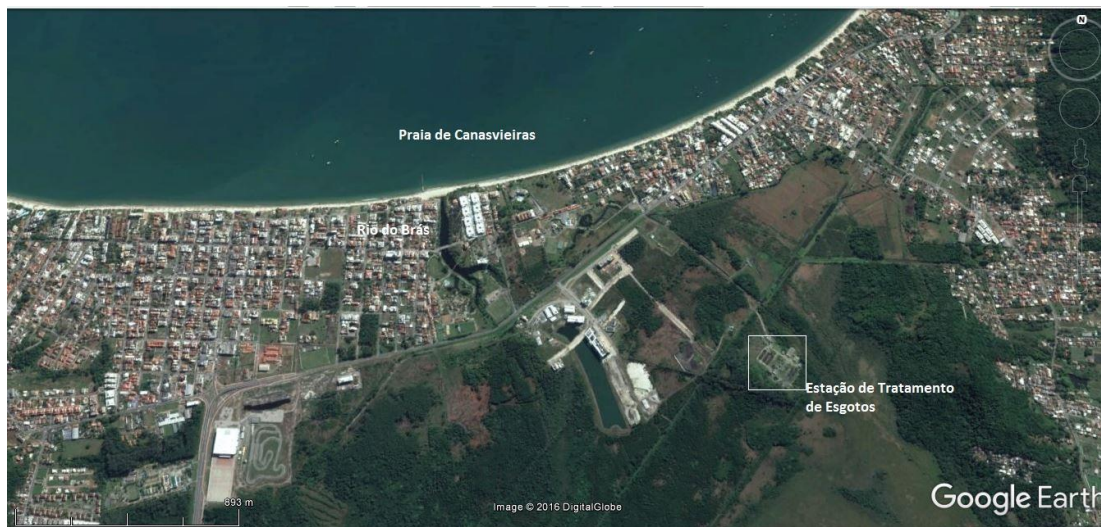
Figura 2 - Detalhe da Figura 1: foz fechada por barreira arenosa.

Dos sete casos de poluição mais significativos encontrados no período entre 2000 e 2016, todos estão relacionados com chuvas intensas que aumentam a vazão do rio do Brás e, por sua, vez provocam o rompimento de sua foz na praia. Diferentes causas para a poluição do rio foram elencadas, tais como: a chegada do escoamento pluvial da avenida principal no rio do Brás, o qual continha esgotos por causa da ligação clandestina de moradores (episódios dos anos de 2000, 2011 e do início de 2015), extravasamento da estação elevatória que fica junto do canal do rio do Brás porque chegou muita água da chuva junto com o esgoto, além de aumento da demanda propriamente dita dos esgotos, pois a estação não tem mais capacidade de lidar com esse aumento (eventos de 2006, 2010 e verão 2015/2016).
