## EROSÃO HÍDRICA PRÓXIMA AO CONJUNTO HABITACIONAL LUÍS BACELAR I, SÃO LUÍS, MARANHÃO

### EIXO: SOLOS E PAISAGENS

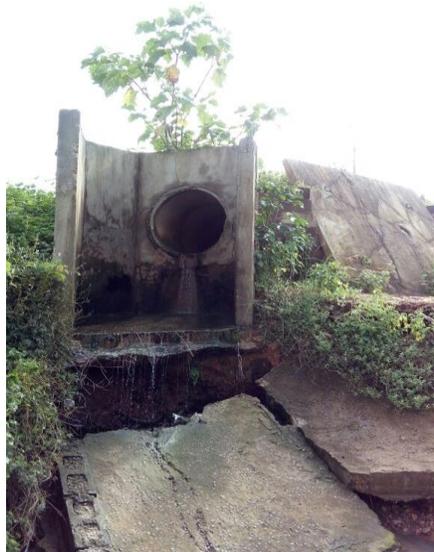
No local, se observou que o vertedouro contruído e a galeria de esgoto se encontravam deteriorados pela ação erosiva da água. Soma-se a isso o fato de o esgoto subterrâneo ser canalizado até o local da erosão onde é despejado (figura 1). A ação das águas da chuva junto ao despejo de esgoto atuam na erosão.

Figura 2- Despejo de esgoto *in natura* no local da erosão.

Ao passo em que se desenvolve este estudo, é preciso noticiar os órgãos ambientais responsáveis no município quanto ao problema. O processo erosivo ainda pode ser contido por meio de dispositivos de contenção erosiva, uma vez que as dimensões de largura, profundidade e comprimento medindo respectivamente em torno de 3, 10 e 1 m. Recomenda-se o uso por exemplo paliças, estruturas feitas com materiais básicos. Portanto, deve-se observar o problema e tomar as providências necessárias.
