TÉCNICAS DE CONSERVAÇÃO NO COMBATE À EROÇÃO DO SOLO: ESTUDO DA EFICIÊNCIA DO MURO DE GABIÕES NO BAIRRO NACIONAL, CONTAGEM/MINAS GERAIS

Eixo: GEOGRAFIA FÍSICA E DESASTRES NATURAIS

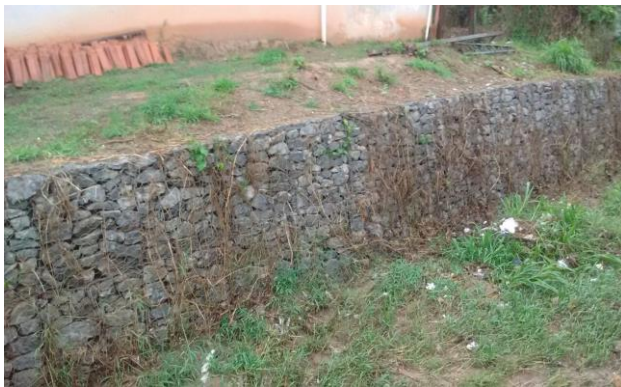
Figura 2 - Margem esquerda do córrego estudado.

Devido aos prejuízos, materiais e imateriais, causados pelos processos erosivos intensificados nos períodos chuvosos, a prefeitura de Contagem implantou, há aproximadamente três anos, o muro de gabiões no local. Estes foram instalados nas encostas e no fundo do curso hídrico estudado, visando a contenção da erosão e do assoreamento na área (Figuras 2 e 3).

De acordo com as entrevistas e com a observação da área nos meses de Novembro e Dezembro pode-se afirmar que a partir da implantação da técnica os problemas encontrados na área foram mitigados. O muro de gabiões tem apresentado melhorias para a região, uma vez que, de fato, controlou os processos erosivos verificados anteriormente no local. Sendo assim, além de realizar uma alteração no meio físico, a técnica favoreceu os moradores da área, prevenindo possíveis prejuízos ocasionados pelas consequências da erosão e do assoreamento, como os riscos constantes de enchentes.

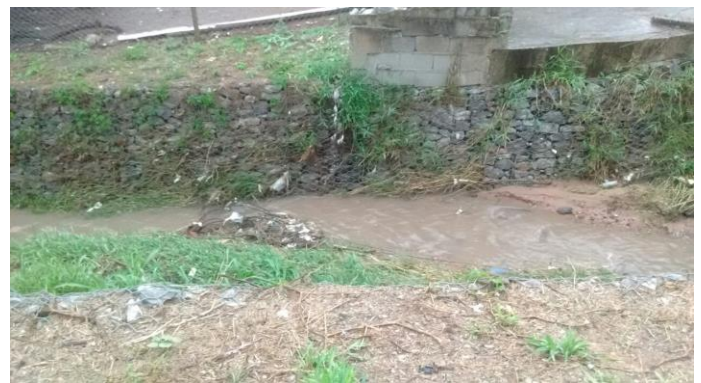
Figura 3 - Margem direita do córrego estudado.

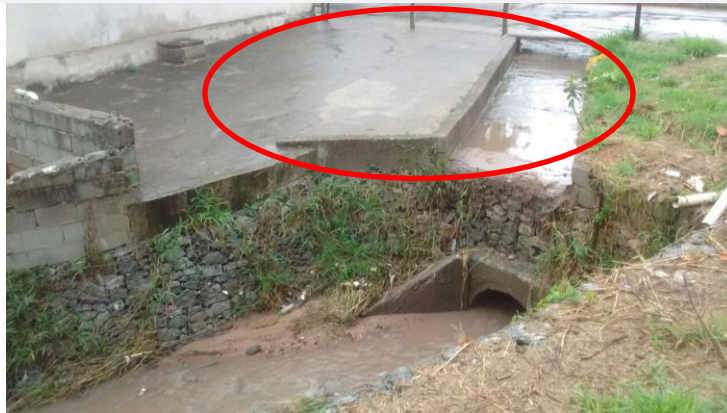
Figura 4 - Obra de direcionamento da água da chuva, junto ao muro de gabiões.

Ressalta-se que antes da construção do muro de gabiões uma das três habitações sofria constantes danos advindos dos processos erosivos recorrentes, que, em associação com o excesso de água da chuva, inundava a moradia. Esse quadro levou a proprietária da residência a realizar uma obra de direcionamento da água da chuva (Figura 4).
