ANÁLISE DOS IMPACTOS AMBIENTAIS NA BACIA HIDROGRÁFICA DO RIO PARAGUAI – CÁCERES/MT: RISCO ECOLÓGICO PARA O PANTANAL MATOGROSSENSE

EIXO: BACIAS HIDROGRÁFICAS E RECURSOS HÍDRICOS: ANÁLISE, PLANEJAMENTO E GESTÃO

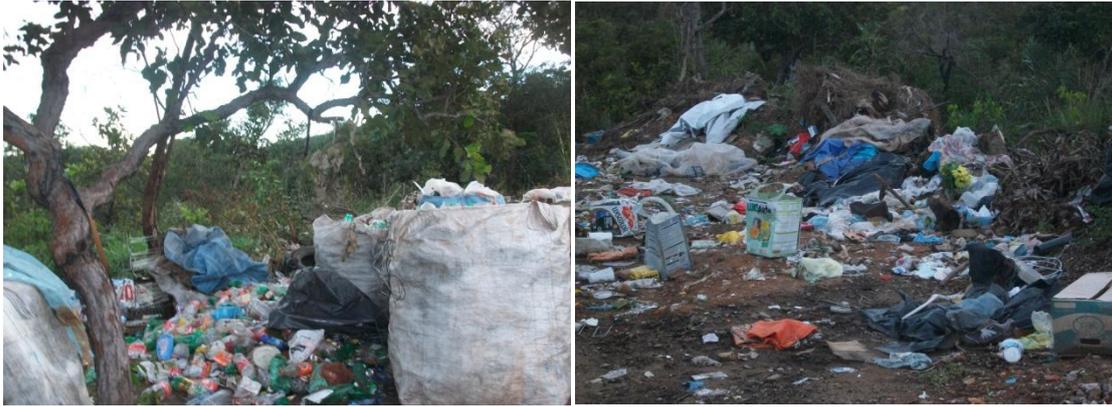
A disposição final do lixo é a céu aberto, algumas famílias catam materiais que podem ser recicláveis, materiais orgânicos e o restante é empurrado por uma máquina e despejado em uma vala que é coberta por terra, conforme figura 3 a seguir.

Figura 3: Vista parcial da disposição a céu aberto dos resíduos sólidos produzidos na cidade de Cáceres-MT.

As soluções para o problema do lixo urbano são várias, dependendo da fonte poluidora. Já no caso do lixo orgânico domiciliar o ideal seria a construção de usinas de compostagem para o processamento do lixo orgânico destinado à produção de metano e de adubo orgânico. Entretanto para o lixo inorgânico, o ideal seria a coleta seletiva, que possibilitaria a reciclagem de grande parte dos materiais contidos no lixo domiciliar e industrial. Materiais como vidros, plásticos, latas de alumínio e latão, papéis e vários outros metais podem ser reciclados.

Assim, torna-se necessário para o município de Cáceres, a elaboração e efetivação de projetos e programas de gestão de resíduos sólidos que estão depositados a céu aberto na forma de “lixão”, uma vez que essa área está localizada na bacia hidrográfica do córrego das Piraputangas. As águas desse córrego abastecem os moradores dos vários sítios e é freqüentado por turistas nos finais de semana, sendo utilizado também como área de lazer.

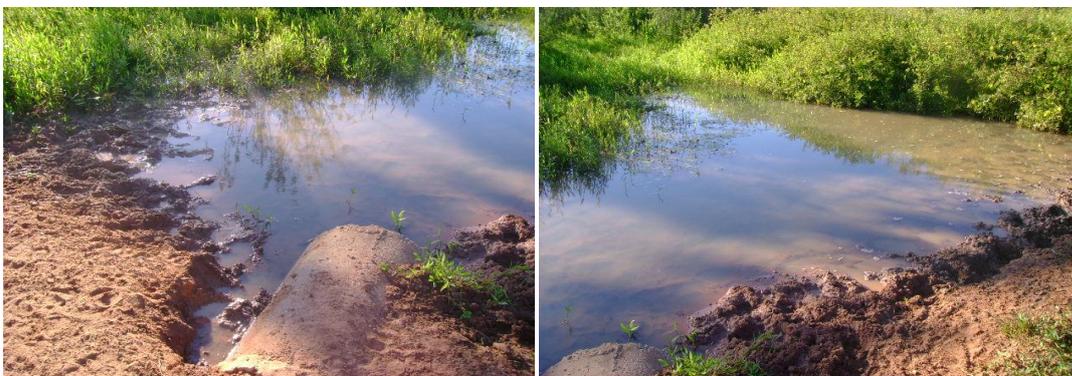
Na nascente do referido córrego, verifica-se que a degradação está em estágio muito acelerado, conforme observado na figura 04, levando muitos moradores a afirmar que ali não é um córrego, mas sim um esgoto, pela quantidade de resíduos que se encontra nas águas do córrego do Junco em decorrência do despejo de dejetos feito pelo Frigorífico Santo Antônio, que causa mau cheiro e coloração escura às águas.

O principal fato que está causando a descaracterização da nascente é o pisoteio pelo gado, é notável a presença de grande mudança na coloração da água, pois no momento da visita um grande número de animais estava saindo tanto das margens da nascente quanto das margens de um açude que se formou ao longo dos anos.

Vale ressaltar que a mudança na coloração da água não ocorre somente na nascente, verifica-se que durante seu curso, figura 4, a população local usa-o para depósito de lixo doméstico, restos de animais mortos e outros.

Figura 4: Vista parcial das condições físicas da nascente do córrego do Junco, Cáceres-MT.

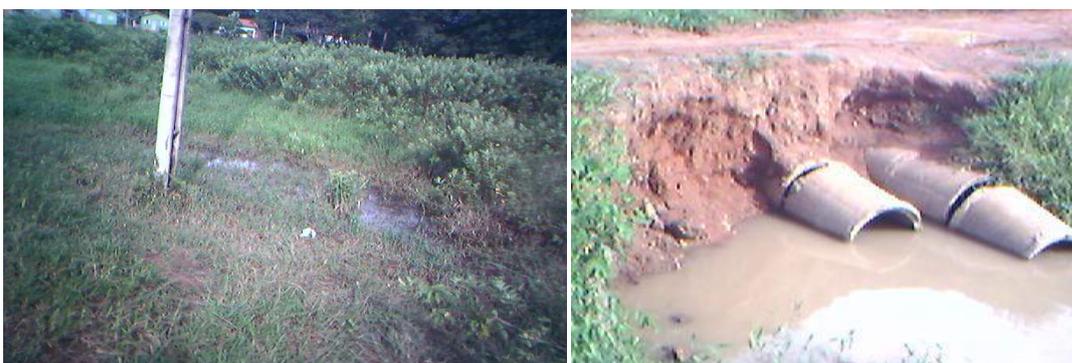
Também por se tratar de uma área de muitos pastos ao longo de seu percurso, é normal ver animais pastando livremente pelas ruas, exatamente por este motivo esta área demonstra maior grau de degradação, local este bastante comprometido. A margem direita do córrego foi canalizada com manilhas, formando assim uma imitação de ponte por onde as águas percorrem naturalmente, durante o período chuvoso a situação se agrava significativamente, pois a área nas proximidades é área de inundação e a capacidade das manilhas não é suficiente para tanta pressão, conforme figura 05.

Figura 5: Vista parcial da área de inundação e canalização urbana do córrego do Junco, Cáceres-MT.

Observa-se onde o córrego corta a estrada, que os moradores do local correm risco de sofrer acidentes caso ocorra, por exemplo, o rompimento das manilhas que servem para escoar a água do córrego sob a estrada que corta o bairro, que no período chuvoso, verifica-se que o barranco está cedendo cada vez mais, onde a capacidade de suporte do local é mínima, não podendo comportar um carro de maior porte, indo ceder e causar sérios danos.
