APLICAÇÃO DO PROTOCOLO DE AVALIAÇÃO RÁPIDA (PAR) PARA ANÁLISE DA DEGRADAÇÃO AMBIENTAL DO CÓRREGO TAMANDUÁ (IPORÁ-GO)

EIXO: BACIAS HIDROGRÁFICAS E RECURSOS HÍDRICOS: ANÁLISE, PLANEJAMENTO E GESTÃO

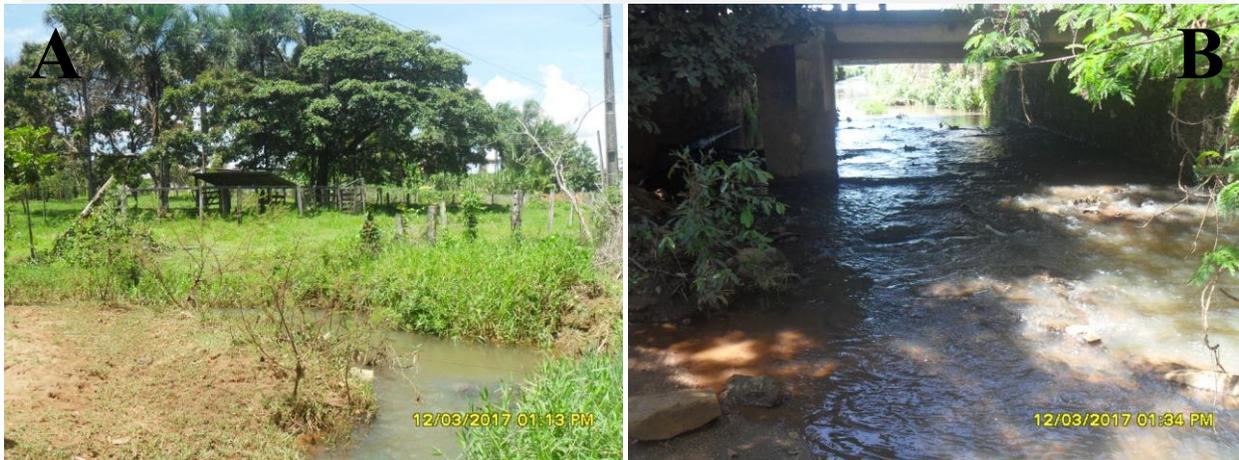
Figura 2 – Fotografias dos pontos avaliados do Córrego Tamanduá à montante (A) e jusante (B) da cidade.
Fonte: SILVA (2017).
