EROSÃO COSTEIRA DA PRAIA DO ICARAÍ (CAUCAIA/CE)

Eixo: DINÂMICA E GESTÃO DE ZONAS COSTEIRAS

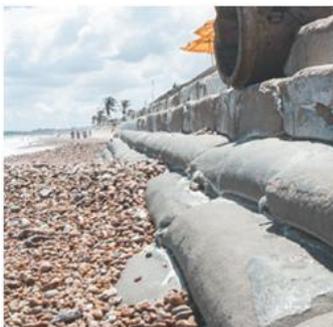
Figura 3 – *Bagwall*, praia do Icarai, 2013.

A faixa utilizável de areia está ocupada por resíduos da construção civil e do *bagwall*, que dificulta a condição dos usuários na utilização da área litorânea. A praia do Icaraí conta com 9 batentes na

estrutura denominada de *bagwall* considerada uma das mais modernas tecnologias para a mitigação dos efeitos da força da maré, os quais servem para conter o avanço do mar como ilustra a Figura 3. Os efeitos imediatos foram a recuperação de uma faixa superior a um quilometro da praia mas, quando na maré alta, tem impedido a instalação de barracas que foram admitidas para funcionar no entorno do paredão.

Como a implantação do *bagwall* não foi bem sucedida, algumas soluções viáveis para o problema seriam as apontadas pela Associação dos Moradores do Icaraí (AMORICARAI), ou seja, a recomposição da areia perdida, por meio do sistema de dragagem pelo método de transporte hidráulico ou a construção de espigões semicirculares entre dois espigões lineares, evitando uma nova fuga da areia da praia.

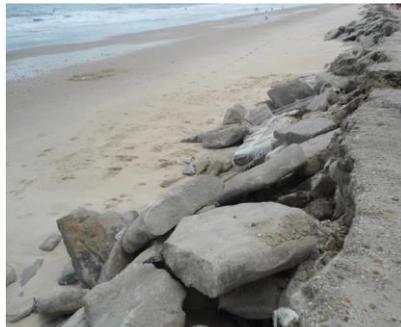
Figura 4 – *Bagwall*, praia do Icarai, 2014.

As intervenções, até então aplicadas, pouco tiveram feito para a melhoria e proteção do litoral de Icarai, é evidente que em trechos da Praia a balneabilidade torna-se comprometida e há uma perda da qualidade visual devido aos processos erosivos que se intensificam a cada ressaca (Figura 4). Atualmente, o que se percebe é a completa destruição dessa obra e o retorno de todo o processo erosivo, registrando uma intensa degradação ambiental, comprometendo a faixa praial e, conseqüentemente, o comércio e turismo, prejudicando a economia e qualidade de vida da comunidade local (Figura 5). Portanto, uma análise mais profunda e conclusiva acerca da degradação desse litoral faz-se necessária, juntamente com a substituição da obra de contenção por outra com efeito mais duradouro.
