EROSÃO COSTEIRA E RISCOS ASSOCIADOS AO USO BALNEAR E RECREATIVO DA PRAIA DO ICARAÍ, CAUCAIA, CEARÁ, BRASIL

Érica Nádia Costa Sousa^(a), Davis Pereira de Paula^(b)

Eixo: DINÂMICA E GESTÃO DE ZONAS COSTEIRAS

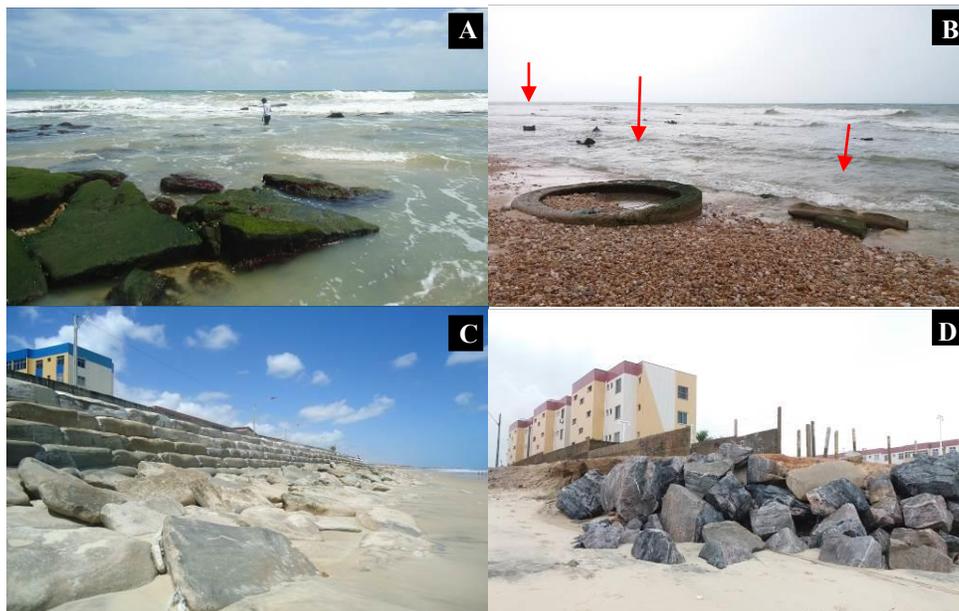
Figura 1 – Na imagem A observa-se o afloramento das rochas de praia, que acompanha paralelamente boa parte da praia; Na imagem B as setas indicam restos de construção civil dispersas na faixa de praia; As imagens C e D são as obras de proteção costeira contidas na orla, o dissipador de energia tipo *Bagwall* (C) e o Enrocamento de pedras (D)

Esse trecho litorâneo apresenta atualmente intensas mudanças paisagísticas, resultado de acumulações de problemas relacionados a erosão costeira ao longo das últimas duas décadas, que deixam alguns testemunhos (e. g. restos de construção) ao longo da faixa praial.

Os riscos antrópicos quanto ao seu caráter de exposição foram considerados tanto permanentes, para os testemunhos de tamanhos mais expressivos que dificilmente serão realocados, quanto temporários, para os de dimensões menores, uma vez que estão sujeitos a transporte pela força das ondas, ou mesmo serem recobertos por sedimentos de acordo com a dinâmica da praia. Os mais consideráveis em dimensão e extensão são as obras de proteção costeira que recobrem mais da metade da praia, a exemplo do *Bagwall* que ocupa uma extensão de 1,5 km, e foi construído em 2011.

Esse tipo de estrutura rígida traz um risco ao usuário da praia em todas as fases de maré, pois o acesso à praia é feito por sobre a estrutura de concreto, que conta com 11 degraus de quase 50 cm de altura, o que dificulta bastante a descida do usuário até a areia da praia, podendo nesse transcorrer sofrer algum escorregamento nos degraus. Além disso, na preamar, a faixa de areia fica completamente coberta pela maré e as ondas arrebentam diretamente na estrutura, o que torna o banho de mar e a prática de esportes náuticos uma atividade perigosa. Portanto, é possível inferir, de forma geral, que os riscos aos usuários da praia tendem a aumentar sob a influência de eventos naturais como a subida da maré e os eventos de ressacas do mar, pois restringem o campo de visão dos elementos naturais e antrópicos, favorecendo a ocorrência de acidentes.

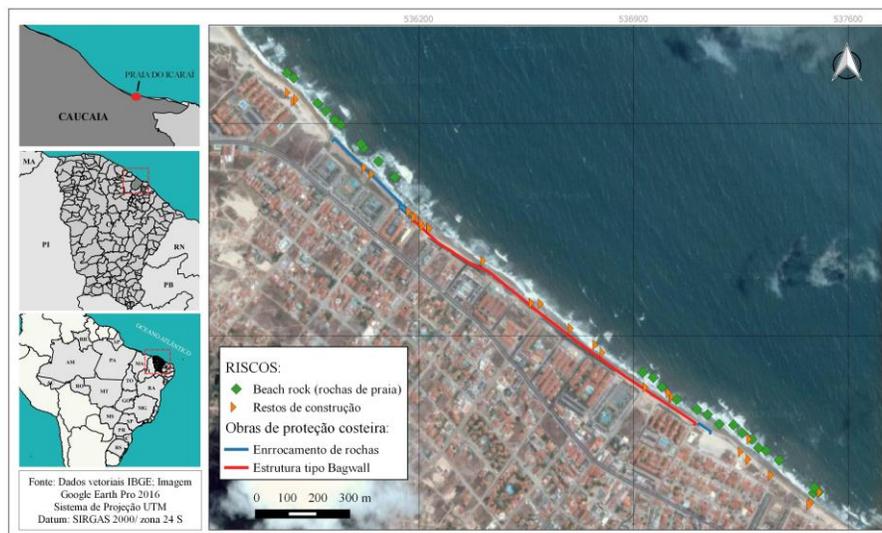
Figura 2 - Mapa dos riscos associados ao banho de mar na praia do Icarai, localizada município de Caucaia – CE

Na espacialização dos tipos de riscos, tanto naturais como antrópico, passíveis de mapeamento na faixa de praia encontram-se de forma generalizada dispersos em todo o trecho, como observado na Figura 2.

Os riscos naturais permanentes, em sua maioria, estão diretamente associados às rochas de praia, que estão dispostos de forma paralela a linha de costa, no contato do estirâncio com a ante-praia, e podem ser visualizados total ou parcialmente em período de maré baixa. Isso se não estiverem cobertos por areias, o que impede sua visualização pelos usuários da praia.

Na faixa de praia do Icarai é comum encontrar restos de construções que são advindos da erosão dos equipamentos urbanos. No mapeamento foram identificados os seguintes elementos construtivos tijolos, barras de ferro, telhas e concreto. Esses são elementos que trazem um elevado grau de risco ao usuário da praia, pois podem provocar lesão corporal com danos diversos.
