DETERMINAÇÃO DE MAGNITUDE DE CORRIDAS DE DETRITOS EM CARAGUATATUBA/SP: AVALIAÇÃO DE METODOLOGIA

Vivian Cristina Dias^(a), Bianca Carvalho Vieira^(b), Marcelo Fischer Gramani^(c)

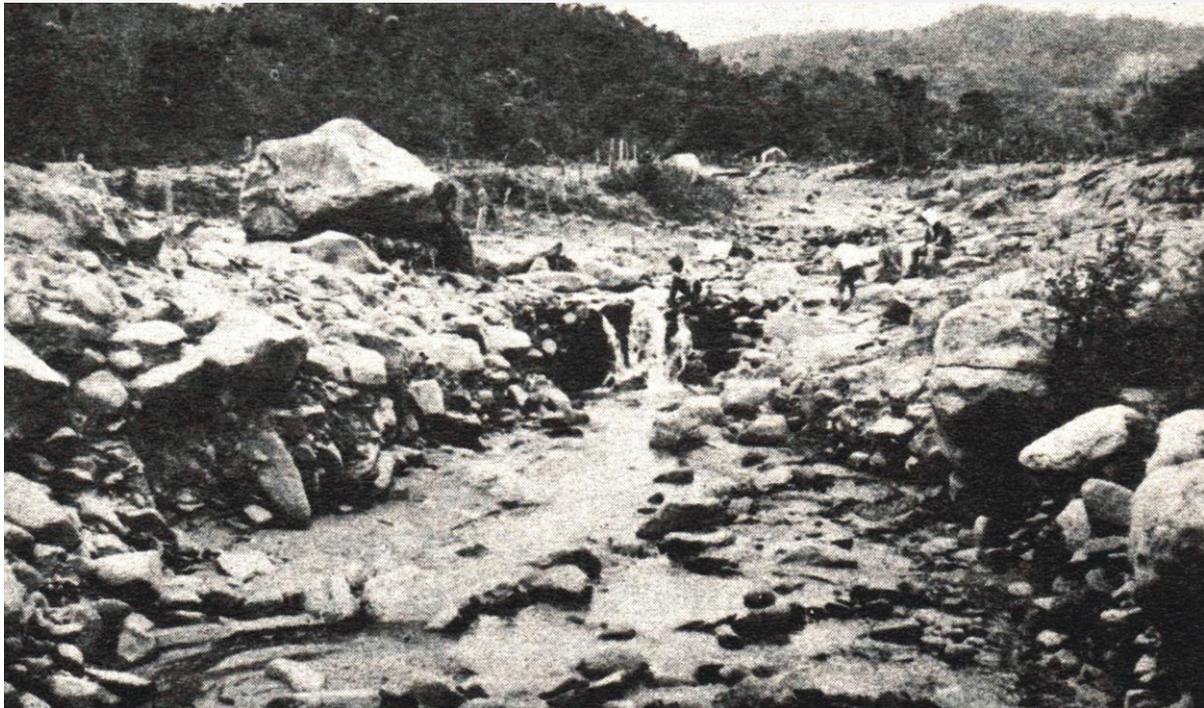
Figura 1: Corridas de detritos ocorridas em 1967, em Caraguatatuba/SP. **Fonte:** Arquivo Público de Caraguatatuba.

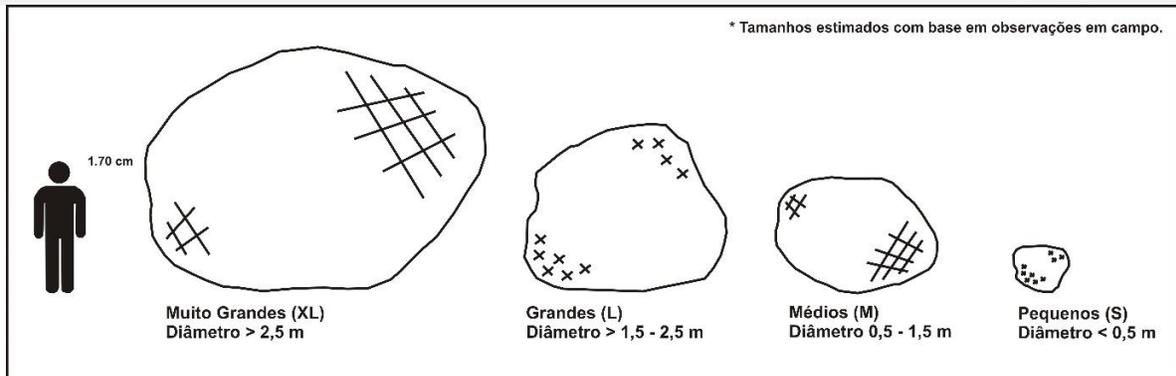
Figura 3: Classificação dos depósitos em quatro categorias: S, M, L e XL.

A identificação dos depósitos das corridas de detritos foi feita por meio de trabalhos de campo e da digitalização e interpretação do mapa elaborado por Cruz (1974) após o evento de 1967. Para classificação dos depósitos, foi utilizado o mesmo método de classificação dos depósitos utilizado por Dias *et al.* (2016), baseada em Stoffel (2010). Este método tem como base o mapeamento do tamanho dos blocos em campo (Figura 3). Também foi elaborada uma ficha de classificação dos depósitos para aplicação em campo, na qual são identificadas as características dos depósitos (presença de imbricamento, inversão granulométrica, etc.), o tamanho dos blocos (pequeno, médio, grande ou muito grande) e demais informações (croqui, outras características, etc.).

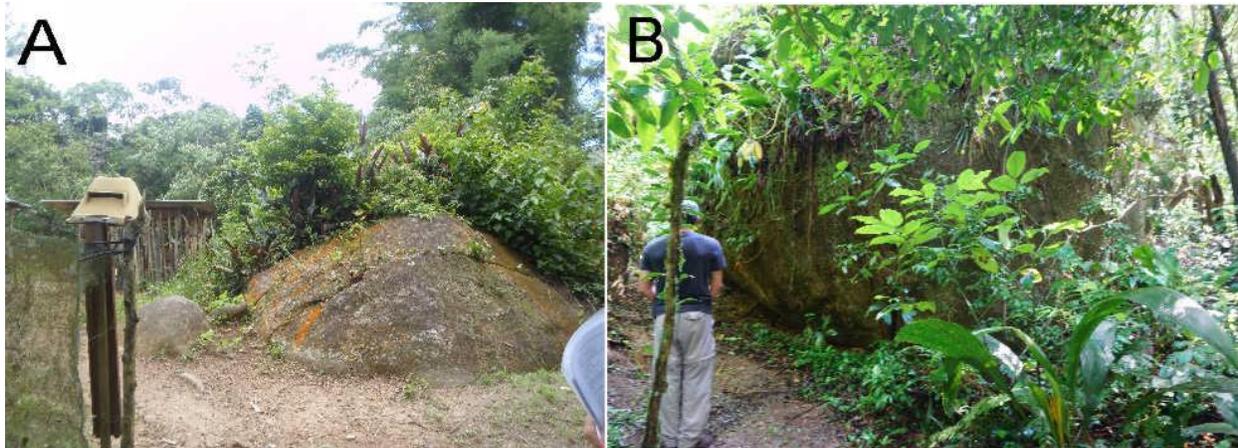
Figura 4: (A) Bloco de tamanho “muito grande” localizado na bacia do Guaxinduba e (B) na Bacia do Rio Santo Antônio.

Todas as bacias apresentaram depósitos de corridas de detritos compostos por blocos de tamanhos pequenos a muito grandes, com destaque para as bacias dos rios Santo Antônio e Guaxinduba, que apresentaram a maior quantidade de blocos de tamanho “*muito grandes*” (Figuras 4A e 4B), comparado às demais bacias. Os resultados demonstram que as corridas de detritos ocorridas em Caraguatatuba possuem elevado poder destrutivo, representado pelo tamanho dos blocos transportados. Tais materiais,

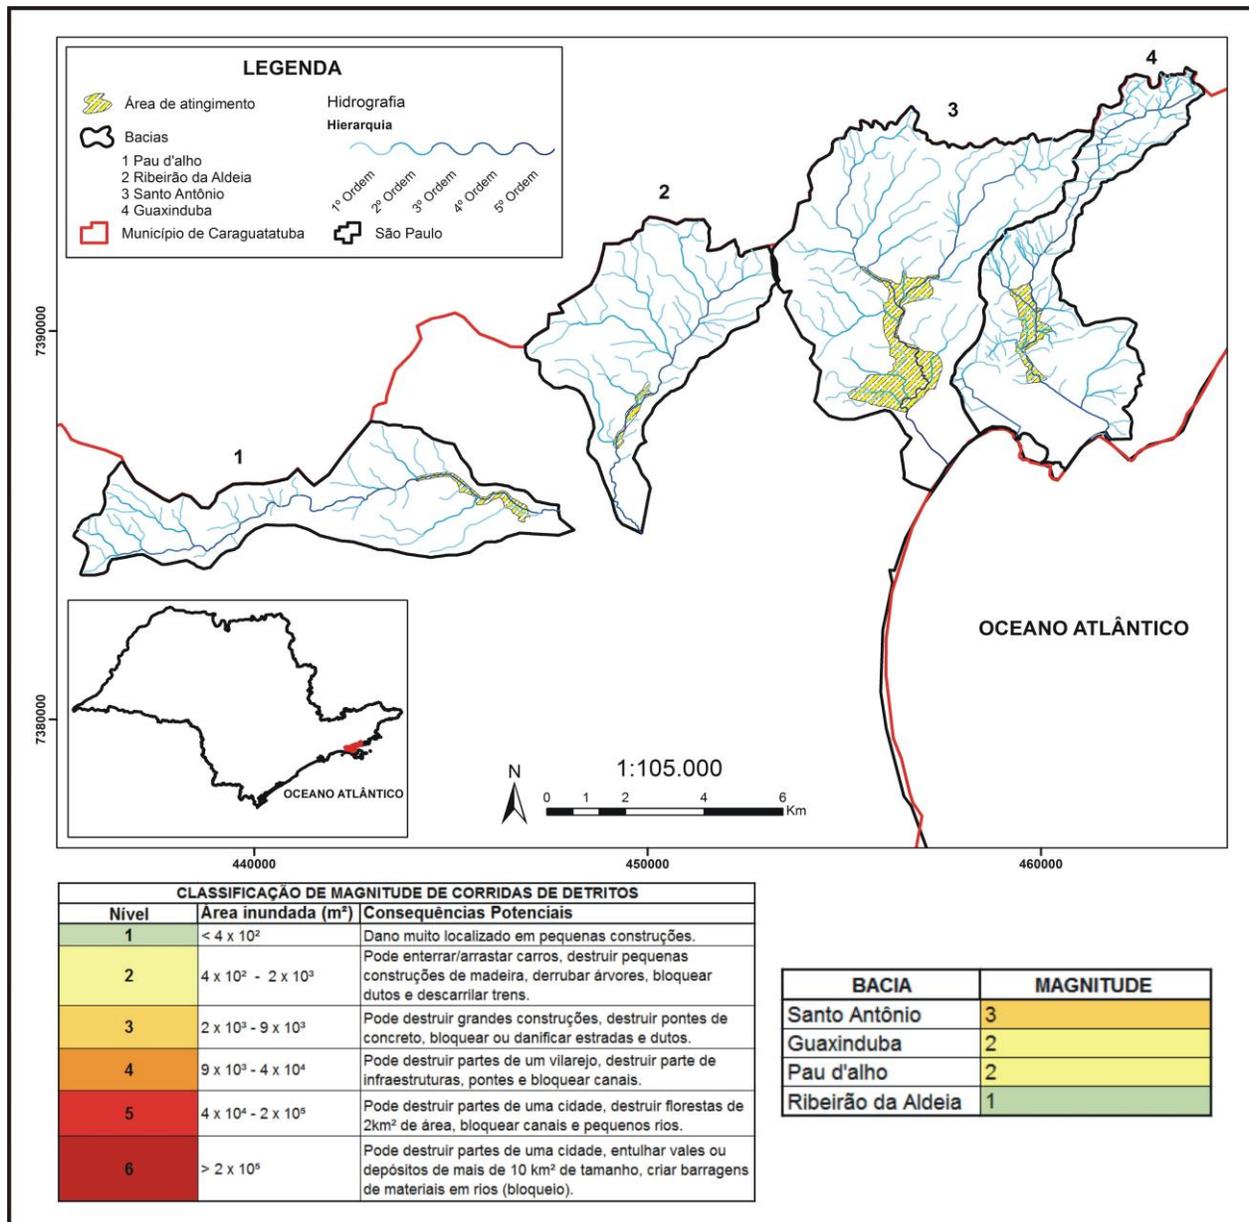
Figura 5: Classificação da magnitude segundo metodologia proposta por Jakob (2005).

Com relação à determinação da magnitude a partir da área de atingimento, as bacias se diferenciaram quanto ao nível de magnitude. As bacias dos rios Santo Antônio, Guaxinduba e Pau d’alho apresentaram as maiores magnitudes, **Níveis 3, 2 e 2**, respectivamente, de acordo com a classificação de Jakob (2005) (Figura 5). Já a bacia do Ribeirão da Aldeia apresentou magnitude de **Nível 1**. Tal resultado corrobora os dados referentes ao evento de 1967 apresentados por Cruz (1974) e verificado a partir de registros do evento, disponibilizados pelo arquivo público do município, sobretudo com relação aos danos causados.

A bacia do rio Guaxinduba foi classificada com magnitude de **Nível 2**, que segundo Jakob (2005), “*podem enterrar/arrastar carros, destruir pequenas construções de madeira, derrubar árvores, bloquear dutos e descarrilar trens*”. A área de inundação do rio Guaxinduba, em comparação à Santo Antônio, foi menor e mais concentrada no centro da bacia, não ocorrendo um espriamento do fluxo como na Santo Antônio (Figura 5).

A bacia Pau d’alho, também classificada com **Nível 2**, apresentou magnitude intermediária entre a bacia Guaxinduba e a bacia Ribeirão da Aldeia, uma vez que a área de inundação verificada foi menor do que a verificada na bacia Guaxinduba e maior do que a verificada na bacia Santo Antônio (Figura 5). Trata-se de uma área sem ocupações, estando localizada em área privada, na fazenda Serra Mar, o que favoreceu a conservação dos depósitos das corridas de detritos, preservando feições características, como a inversão granulométrica dos blocos, quando os materiais mais grosseiros ficam suspensos sobre os materiais mais finos (Figura 7A).

Por fim, a bacia Ribeirão da Aldeia foi classificada com **Nível 1**, com seguinte potencial destrutivo previsto “*Dano muito localizado em pequenas construções*” (JAKOB, 2005). O alcance das corridas nessas bacias foi bem localizado (Figura 5), apenas atingindo áreas e construções muito próximas ao canal principal. Na bacia do Ribeirão da Aldeia, cujo alcance foi determinado com base em trabalho de campo e na identificação dos depósitos na bacia, observou-se apenas uma construção antiga abandonada em uma área de deposição de blocos. Dessa forma, embora presente depósitos compostos por blocos de tamanho muito grande, a magnitude do evento em si foi classificada no nível mais baixo devido à sua abrangência (Figura 7B).

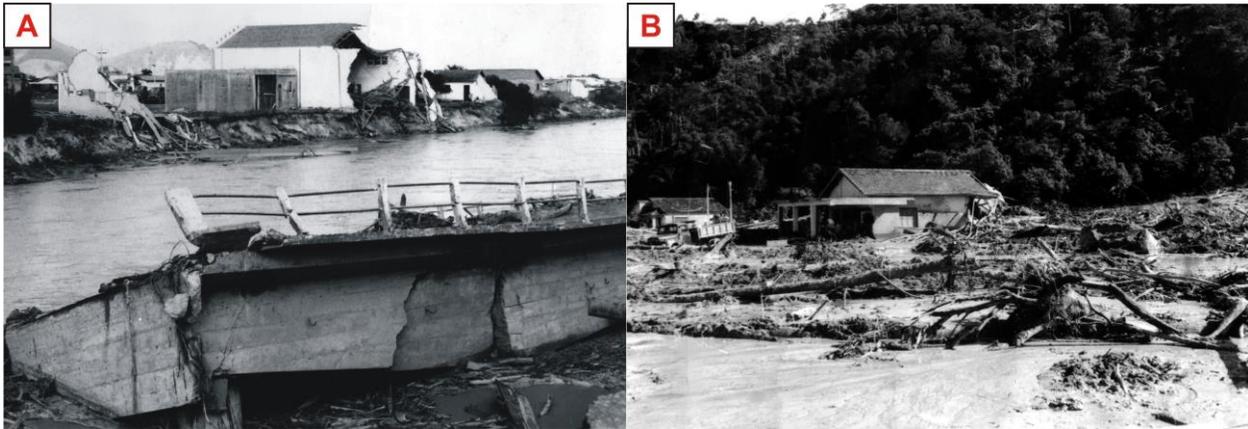
Figura 6: Danos causados na bacia do Santo Antônio na ocasião do evento de 1967. Destaque para ponte destruída (A) e moradia também com danos devido à ocorrência de corridas de detritos (B). **Fonte:** Arquivo Público de Caraguatatuba.

A bacia do rio Santo Antônio foi classificada com a maior magnitude. Segundo a classificação de Jakob (2005), nos danos potenciais previstos para o **Nível 3** as corridas “*podem destruir grandes construções, destruir pontes de concreto, bloquear ou danificar estradas e dutos*”. Danos estes que estão de acordo com os registros da ocorrência nas bacias, localizada na porção central do município (Figura 6A e B).

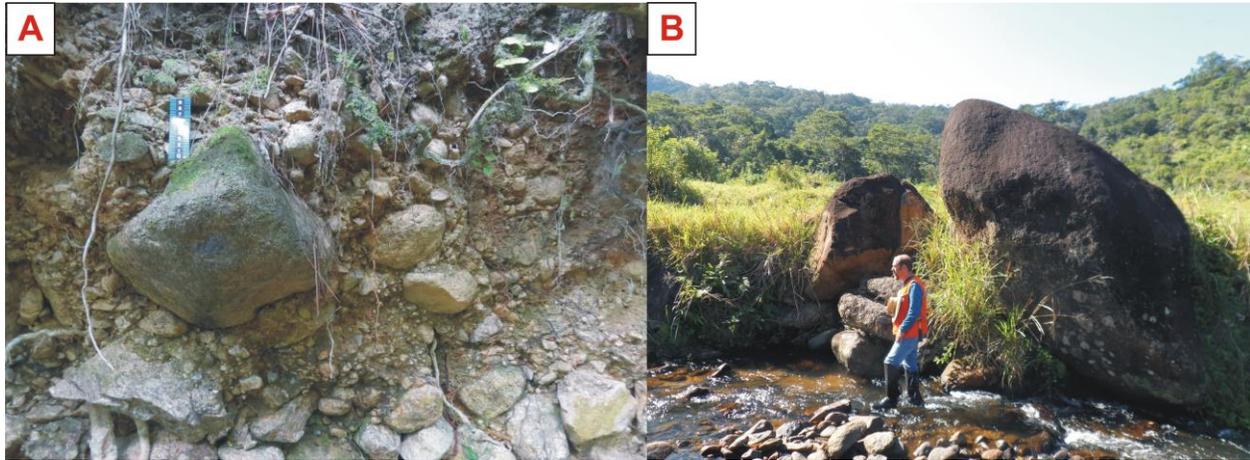
Figura 7: Depósitos de corridas de detritos localizados nas bacias Pau d'alho (A) e Ribeirão da Aldeia (B).
