DIAGNÓSTICO PRELIMINAR DAS ENXURRADAS NO ALTO CURSO DA BACIA HIDROGRÁFICA DO RIO SANTO ANTÔNIO, SÃO LUÍS- MA

Eixo: GEOGRAFIA FÍSICA E DESASTRES NATURAIS

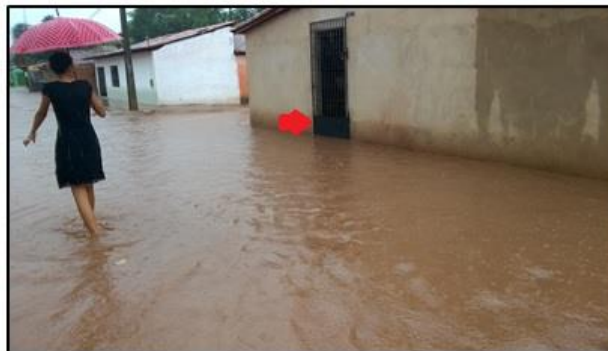
Figura 2 – Área alagada por enxurrada no bairro Jardim Tropical I. A seta vermelha indica a contenção feita por moradores para impedir a passagem da água para a residência em março de 2015.

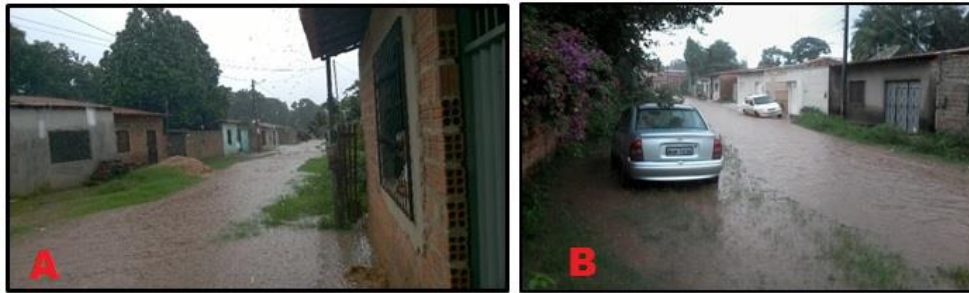
A área estudada encontra-se bem urbanizada, com edificações bem consolidadas, solo extremamente impermeabilizado e sem infraestrutura no que diz respeito ao saneamento básico e sistema de drenagem urbana das águas pluviais. Em conversa com moradores, constatou-se que nos últimos nove anos e durante o período chuvoso, dezenas de pessoas têm suas casas tomadas pela enxurrada (Figura 2). As ruas e avenidas ficam intrafegáveis na maioria dos bairros inseridos no alto curso da bacia hidrográfica do Santo Antonio devido à quantidade e a velocidade do escoamento superficial. Não são necessários grandes volumes pluviométricos para que a enxurrada tome grandes proporções nas ruas e avenidas (Figura 3) e todo o ambiente e relações sociais ficam comprometidas depois de alguns poucos minutos/horas de chuvas. Até o momento diagnosticou-se de maneira preliminar a ocorrência de enxurradas nos bairros Jardim Topical I e II, Cidade Olímpica, Santa Efigênia e Mata.

Figura 3A e 3B – Fenômeno de enxurrada no bairro Jardim Tropical I, no alto curso da bacia hidrográfica do Santo Antonio
