FENÔMENO DAS VOÇOROCAS NO QUADRILÁTERO FERRÍFERO, MG: ANÁLISE COMPARATIVA DA MICROBACIA DO RIBEIRÃO SABOEIRO E BACIA DO RIO DE PEIXE

EIXO: SISTEMAS GEOMORFOLÓGICOS: ESTRUTURA, DINÂMICAS E PROCESSOS

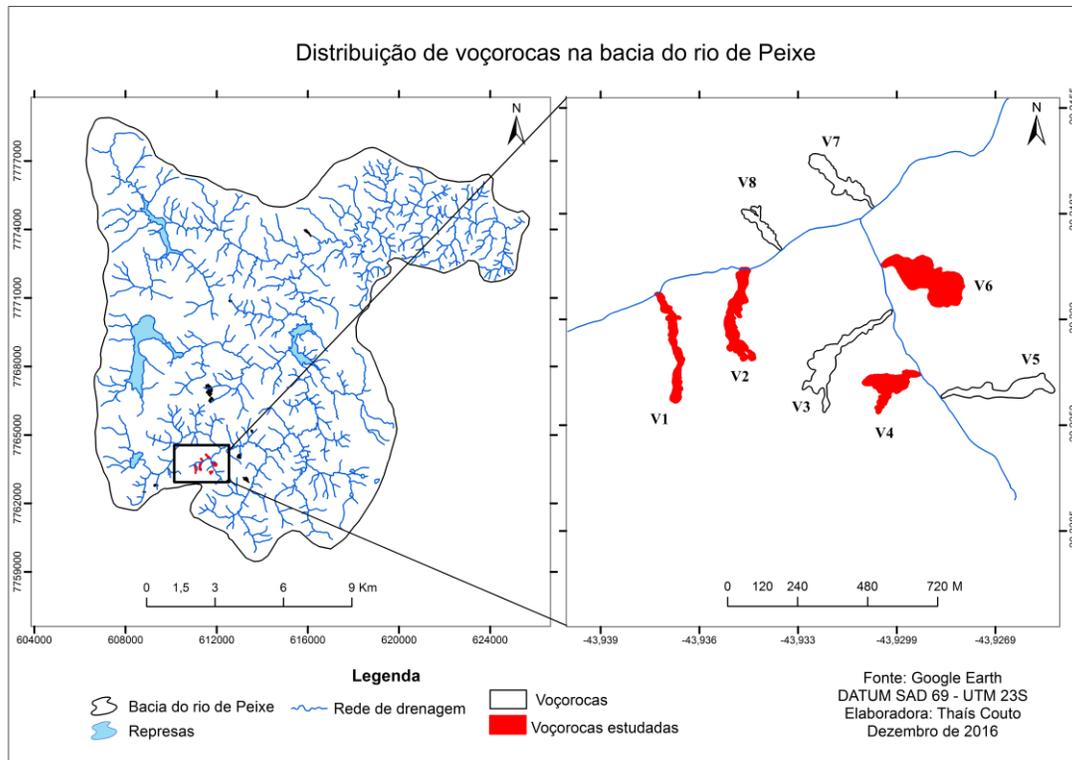
Figura 1: Distribuição de voçorocas na sub-bacia do rio de Peixe

Já a microbacia do rio de Peixe apresentou, aproximadamente, 20 feições erosivas. Como a concentração das voçorocas está na porção sul, o estudo se debruçou sobre estas, de modo que no recorte utilizado foram estudadas quatro feições erosivas de um total de oito, e o critério se baseou no acesso em campo. As feições – enumeradas de V1 a V8 por motivos de fluidez literária – seguem na Figura 3, que apontam também quais são as voçorocas analisadas.

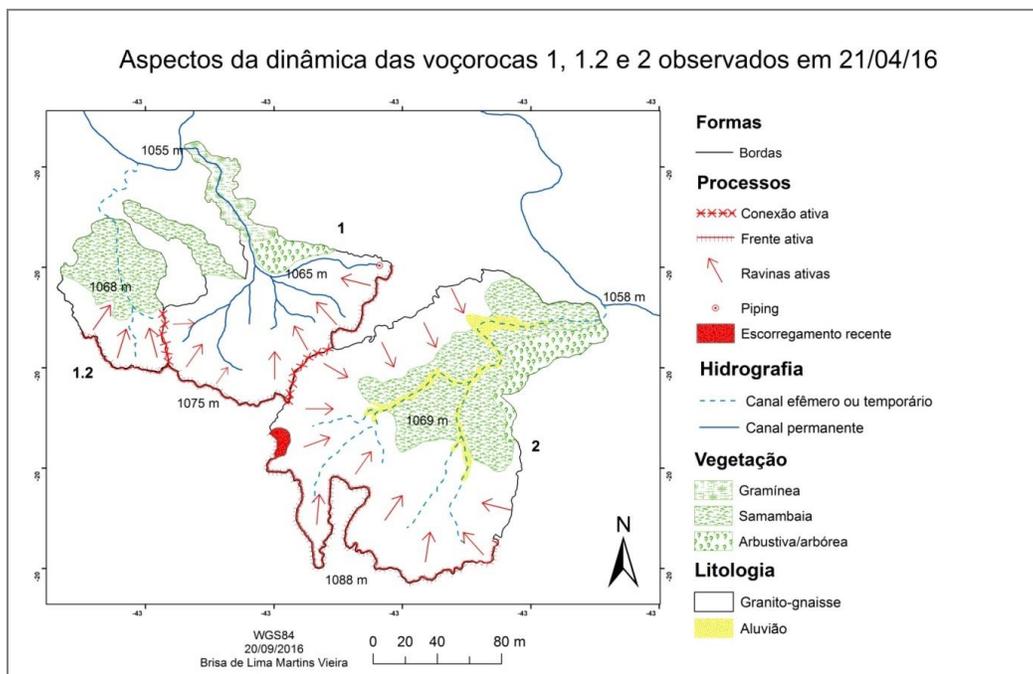
Figura 4: Dinâmica das voçorocas 1, 1.2 e 2 na microbacia do ribeirão Saboeiro

A voçoroca 1, em especial, chama a atenção pela existência de um fluxo permanente que pôde ser observado em 21 de Abril, após dias de estiagem. Observando o mapa (Figura 4), é possível perceber dois canais de saída, de forma que um recebe todo o fluxo, enquanto o outro é seco. Este último situa-se a uma altitude um pouco maior do que o atual fundo da voçoroca. Fato curioso que nos levou a imaginar uma possível captura de voçorocas, para que este exutório fosse desativado. O interior dessa feição é marcado por intenso ravinamento decorrente do constante escoamento a partir de pontos de exfiltração. A vegetação, em maior parte gramínea, se instalou no canal de saída da voçoroca. Da mesma forma, o canal desativado está recoberto por samambaias, demonstrando que essas áreas estão em processo de estabilidade momentânea. Algumas espécies arbustivas e arbóreas também puderam ser identificadas, em menor concentração, como é representado no mapeamento. Uma feição do tipo *piping* foi identificada, ilustrando a marcante atuação da água subterrânea no desenvolvimento dessa voçoroca.

atenção para o exutório, densamente recoberto por samambaias, da nova voçoroca, denominada 1.2 (Figura 4).

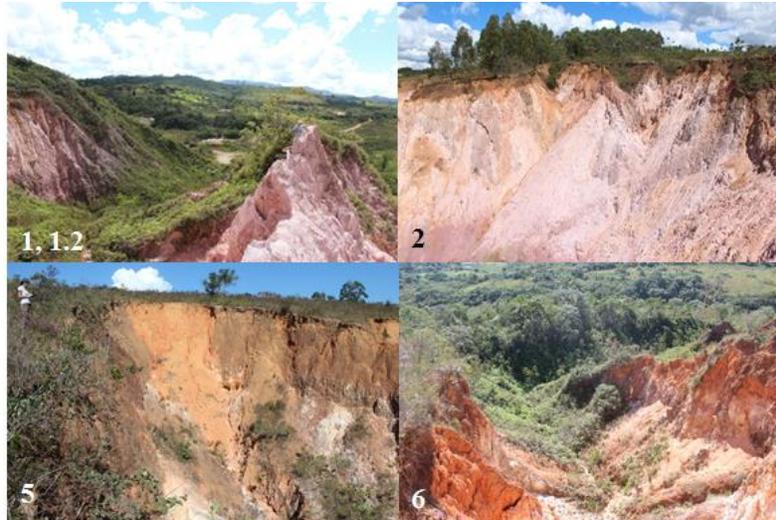
Figura 5: Fotos tiradas em campo das voçorocas do ribeirão Saboeiro.

A voçoroca 2, por sua vez, apresenta fundo largo e aplainado, o que possibilitou a deposição de sedimentos pelo canal, sendo nítida a formação da pequena planície de aluvião (representada de amarelo no mapa). Assim como na voçoroca 1, o processo de ravinamento é intenso (Figura 5), apesar de não ter sido identificada água percorrendo nos canais. A vegetação, predominantemente de gramínea, ocupa quase

Inicialmente acreditava-se que eram duas voçorocas ao norte da microbacia, entretanto, em campo, fora possível identificar uma linha de conexão ativa que dividia a voçoroca 1 (Figura 5) e que despertou

Como supracitado, diferentemente das voçorocas 1, 1.2 e 2, as voçorocas 5 e 6 possuem desenvolvimento linear, como pode ser observado na Figura 6. Embora sejam menores do que as outrora analisadas, as voçorocas 5 e 6 apresentam processos que demonstram a intensa atividade, como mostra na Figura 5. Ambas são colonizadas por espécies de samambaias em quase metade de suas áreas. Porém, a região à montante é caracterizada por intenso processo erosivo observado na voçoroca 5, como intenso ravinamento, escorregamento recente e um *piping*, enquanto na voçoroca 6, não há ravinas, e sim, marcas de desmoronamento.

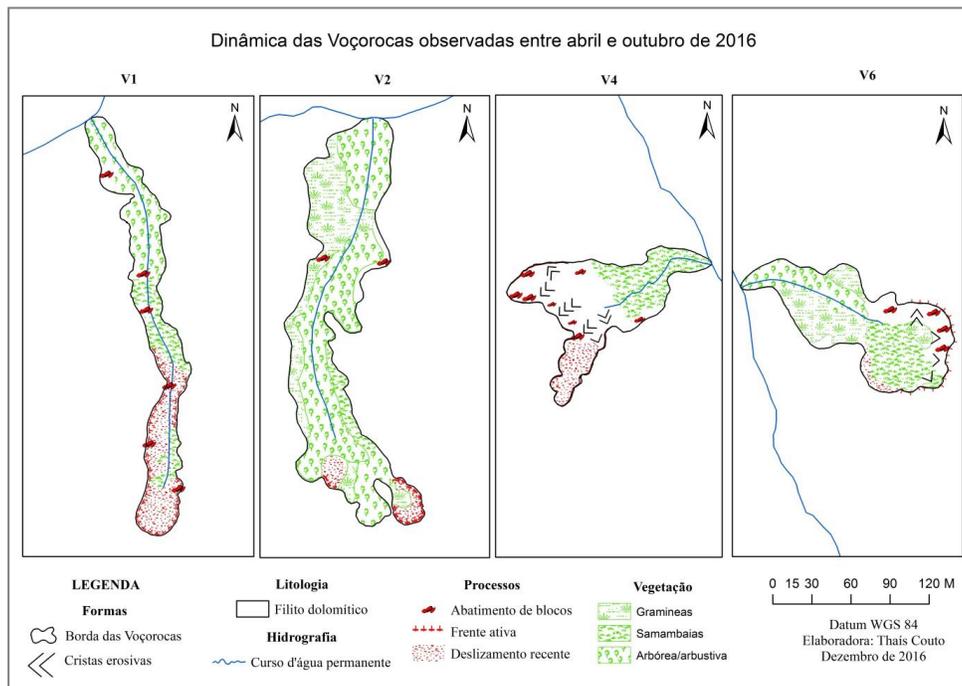
Figura 7: Dinâmica evolutiva das voçorocas na sub-bacia do rio de Peixe

Na sub-bacia do rio de Peixe foram analisadas quatro das oito voçorocas que estão concentradas na porção sul, sendo estas a V1, V2, V4 e V6. A dinâmica evolutiva das feições erosivas e seus elementos característicos foram identificados e plotados nos mapas que seguem na Figura 7:

Como podem ser observadas na Figura 7, as voçorocas analisadas apresentaram formas e tamanhos variados, de modo que as características que se assemelharam entre elas foram os elementos responsáveis pela manutenção do processo erosivo e o material constituinte, considerando a estrutura litológica comum: o Filito dolomítico.

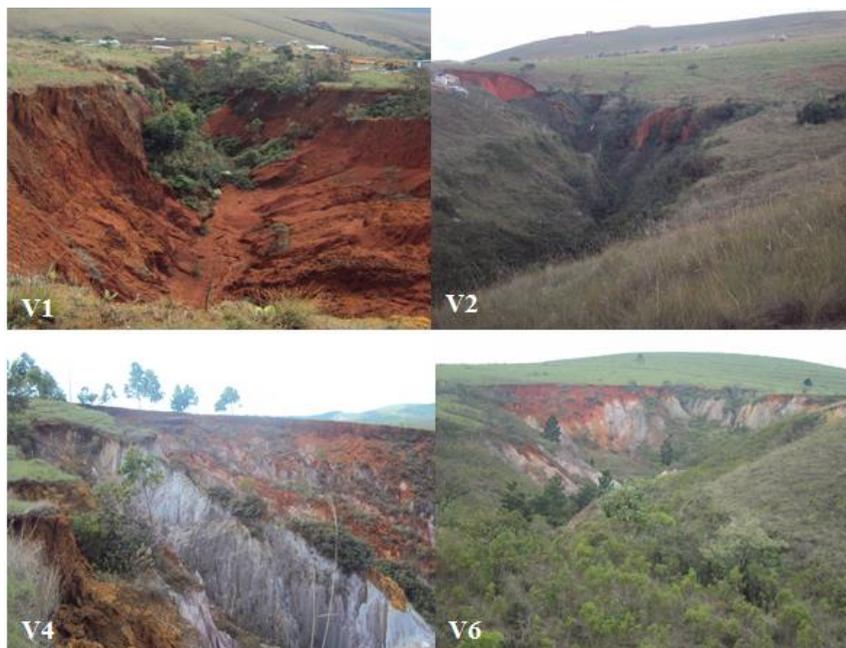
Figura 8: Fotos tiradas em campo das voçorocas da bacia do rio de Peixe.

As feições V1 e V2 possuem desenvolvimento linear (Figura 8) e grande parte de suas porções a jusante estão vegetadas, enquanto a montante o recuo de borda é ativo, por meio de deslizamentos de terra. Em ambas as voçorocas o curso d'água subterrâneo está exposta e se faz permanente mesmo no período seco em que foram analisadas. Além disso, nas regiões mais estáveis dentro da V1 e V2, é possível observar a ocorrência de abatimentos de blocos, evidenciando reativações erosivas em suas respectivas bordas.

Já as feições V4 e V6, diferentemente da V1 e V2, apresentaram maior desenvolvimento lateral, cujas medidas estimam alcançar 100 m. A V4 ao longo de seus 190 metros de comprimento, apresenta estabilidade à jusante, em função da presença de pteridófitas que se estendem até próximas as cabeceiras, com algumas vegetações arbóreas que foram levadas pelo deslizamento de terra. Já a montante, os processos erosivos se tornam mais intensos, com uma frente ativa que se expande por meio de deslizamentos, bem como por abatimento de blocos (Figura 8).

Assim como a V4, grande parte da V6 é vegetada por gramíneas, samambaias e arbustos que estão distribuídas no interior da voçoroca, principalmente a jusante do processo erosivo. Próximas ao curso d'água que aflora dentro da V6 há o predomínio da vegetação arbustiva, já nas paredes laterais há um maior desenvolvimento de gramíneas, enquanto mais a montante, nas regiões adjacentes aos processos mais intensos, as samambaias tornam-se predominantes (Figura 8).

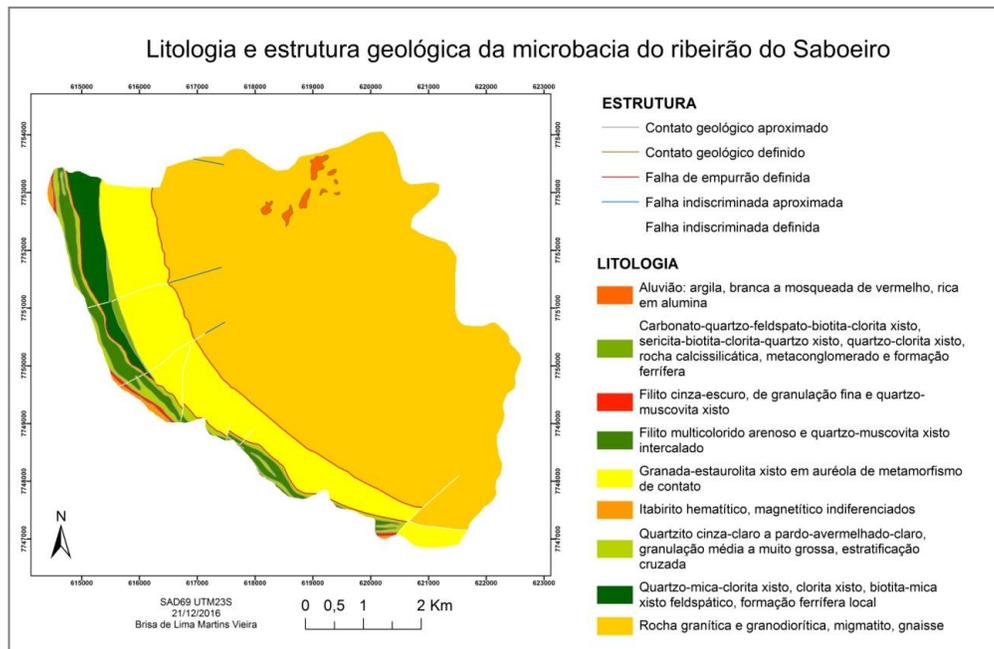
Figura 9: Litologia e estrutura geológica da microbacia do ribeirão Saboeiro

No mapa litológico e estrutural da microbacia (Figura 9), fora possível identificar algumas falhas que compõem o espaço da microbacia. Dentre elas, destaca-se uma grande falha de empurrão, à montante. As falhas de empurrão ocorrem em ambientes de regime compressivo e consistem no cavalgamento de um bloco sobre o outro. Essa nova configuração do relevo sugere que algumas alterações possam ocorrer na bacia, principalmente na dinâmica fluvial. O soerguimento à montante rearranja o perfil longitudinal do curso d'água. Assim, este tenderá a buscar seu equilíbrio, por meio de um maior poder de entalhamento da rede de drenagem, adquirido pelo ganho de velocidade e, conseqüentemente, expandindo as áreas de

cabeceira. Dessa forma, é possível que a reestruturação da dinâmica fluvial tenha influencia no surgimento e desenvolvimento das voçorocas, levando em conta os aspectos já referidos.
