AVALIAÇÃO DE DOIS BAIRROS EM SANTA MARIA/RS E SEUS PROCESSOS DE DINÂMICA SUPERFICIAL ASSOCIADOS

Dito isto, o objetivo desse relatório é foi uma avaliação das áreas visitadas nos trabalhos de campo dos dias 04 de maio de 2016 no Bairro Itararé e no dia 25 de maio de 2016 no Bairro Nova Santa Marta, em Santa Maria/RS identificando os processos de dinâmica superficial associados em cada local.

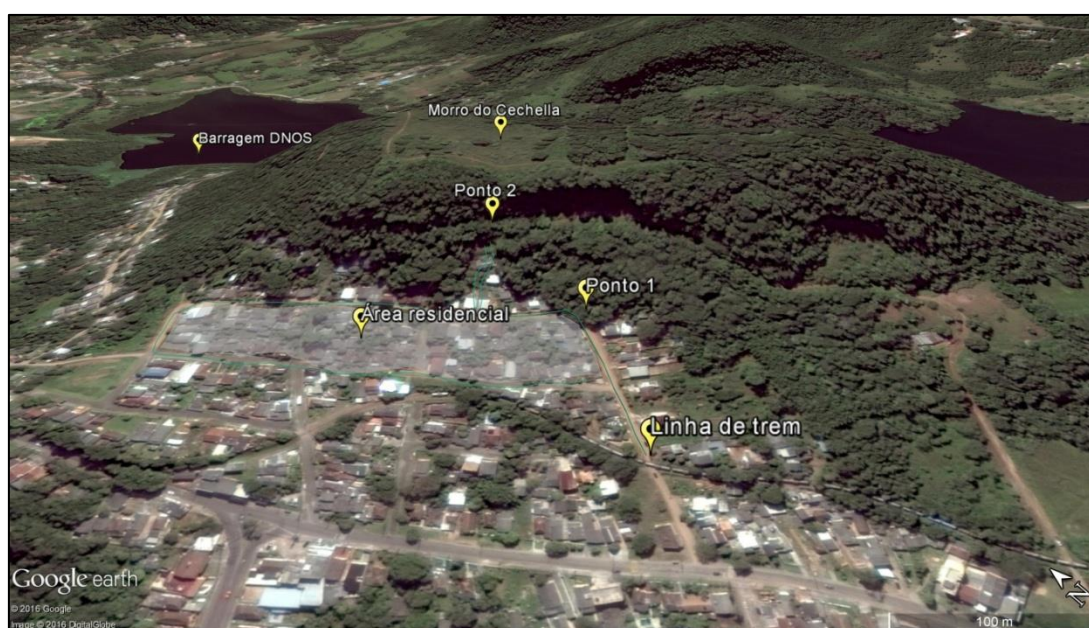
Figura 2 - Local do trabalho de campo, Bairro Itararé, encosta Morro Cechella.

O local visitado é composto por rochas sedimentares (ARENITO) com pedreira a cima. Esse tipo de substrato facilita o escorregamento, apesar da erosão ocorrer de acordo com o fluxo e intensidade das chuvas. A vegetação presente ao longo da encosta que possui as áreas ocupadas é elemento importante para evitar a erosão.

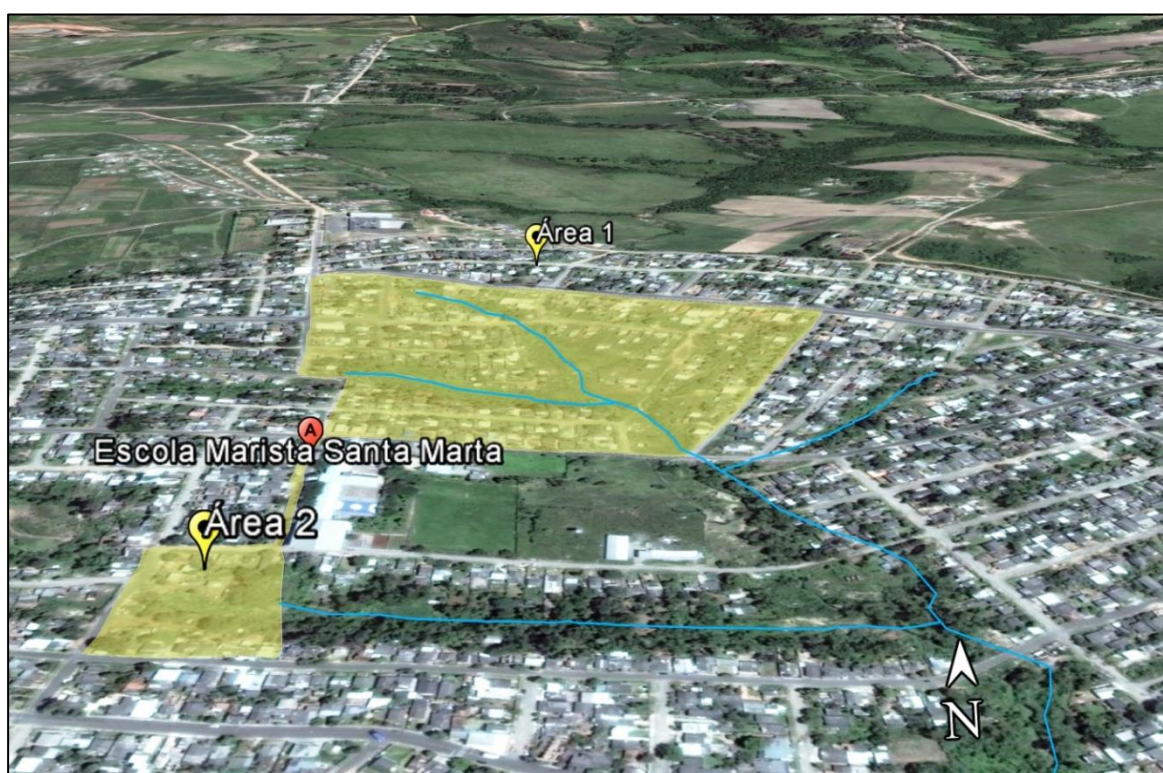
Figura 6 - Trabalho de campo do dia 25 de maio de 2016, Nova Santa Marta. Org.: Iensse, A.C.

A Nova Santa Marta possui substrato de Arenito em contato com Lamito, dessa forma possuindo diferentes permeabilidades. O bairro também é importante pelo fato de possuir cabeceiras de drenagem, pertencentes ao Arroio Caderna, parte da drenagem é ilustrada em azul na figura 6. Por se tratar de substrato de Arenito, o bairro possui um solo bem arenoso, e o contato entre Arenito e Lamito é importante para a erosão subterrânea causando solapamento.

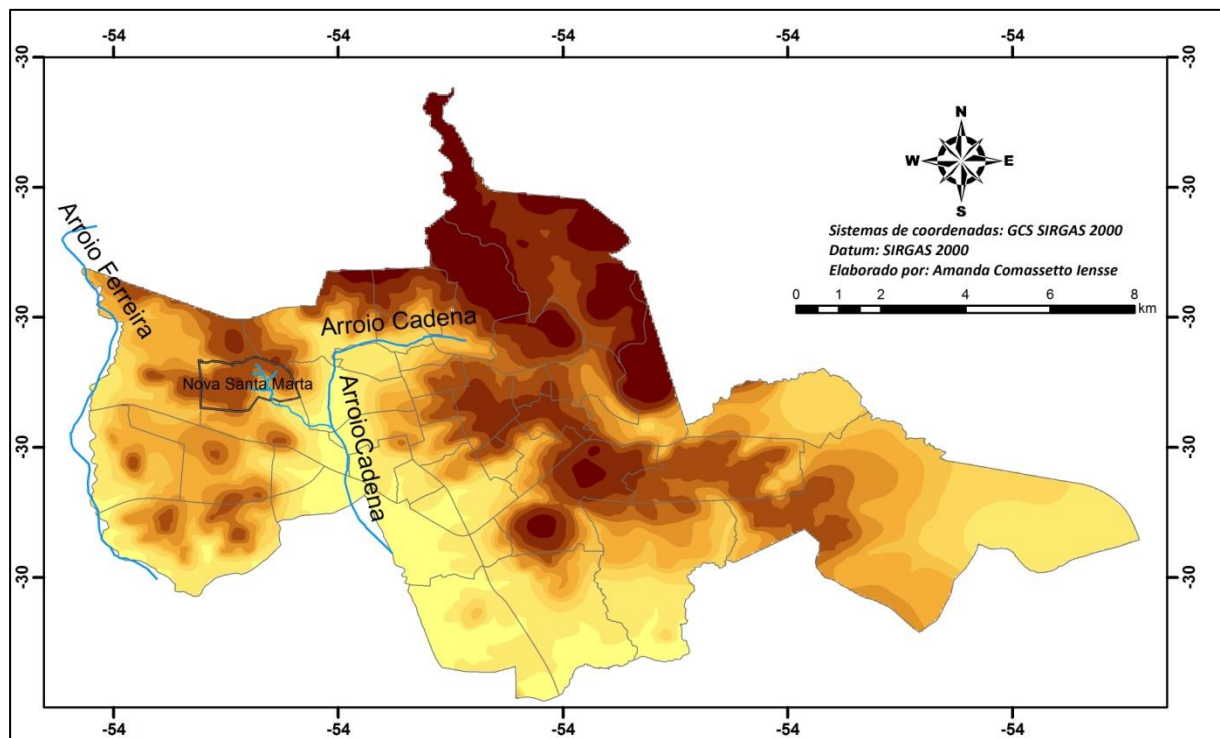
A área da Nova Santa Marta é um região úmida de muita água servida. Além de possuir cabeceiras de drenagens do Arroio Cadena, o bairro fica no divisor de águas do Arroio Cadena e Arroio Ferreira, de acordo com a Figura 8.

Figura 8 - Mapa de localização do Bairro Nova Santa Marta, divisor de águas do Arroio Cadena e Arroio Ferreira. Org.: Iensse, A.C.
