ANÁLISE PRELIMINAR DA (IM)PERMEABILIZAÇÃO DO SOLO NA SUB-BACIA BARREIRINHA, PORÇÃO NORTE DA BACIA DO RIO BELÉM (CURITIBA- PR)

EIXO: BACIAS HIDROGRÁFICAS E RECURSOS HÍDRICOS: ANÁLISE, PLANEJAMENTO E GESTÃO

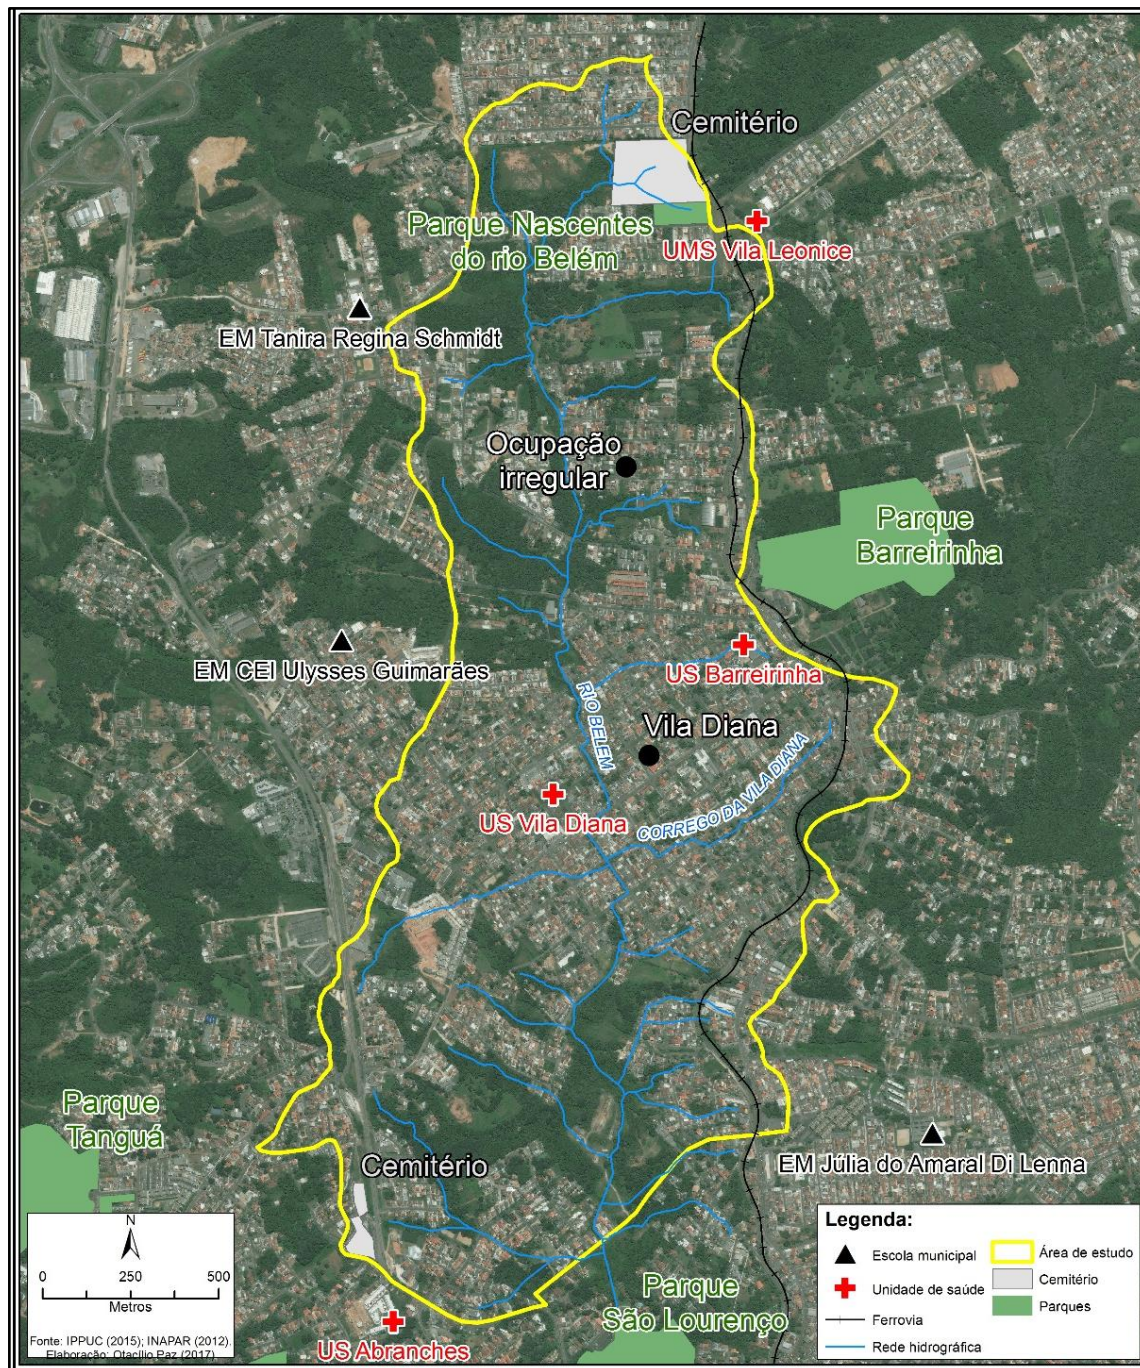
Figura 2 – Sub-bacia Barreirinha, porção norte da bacia do rio Belém (Curitiba – Paraná). Fonte: Os autores (2017).

A sub-bacia Barreirinha situa-se na porção norte da bacia do rio Belém, onde se localizam as nascentes do rio Belém (figura 2). A bacia possui aproximadamente 3,5 km², limitada a oeste pela bacia do rio Barigui e a leste pela bacia do rio Bacacheri. Entre os pontos de interesse na sub-bacia, cabe destacar um cemitério ao norte do Parque das Nascentes do Rio Belém e a Vila Diana na porção central da área de estudo.

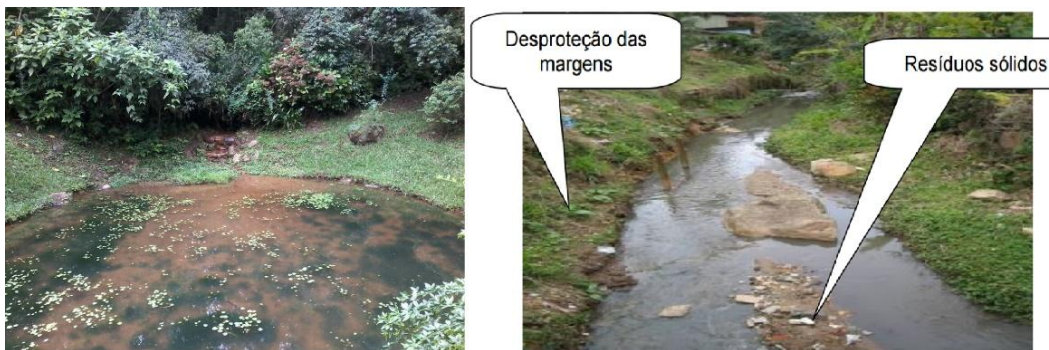
Figura 8 – Esquerda: Parque Nascentes do rio Belém. Direita: rio Belém a jusante da Vila Diana. Fonte: Os autores (2017) e Edwiges (2006).

A figura 8 apresenta o local da nascente do rio Belém e rio Belém a jusante da Vila Diana. As áreas com permeabilidade média, indicando atenção, representam aproximadamente 45% da área de estudo, sendo encontradas em toda esta área. As áreas com pior permeabilidade são encontradas de forma distribuída pela área de estudo, apresentando vários pontos na porção central, onde se localiza a Vila Diana (figura 9). Já as áreas com melhor permeabilidade do solo (figura 9), que representam aproximadamente 26% da área de estudo, localizando-se nas porções norte e sul, não sendo encontradas na porção central.

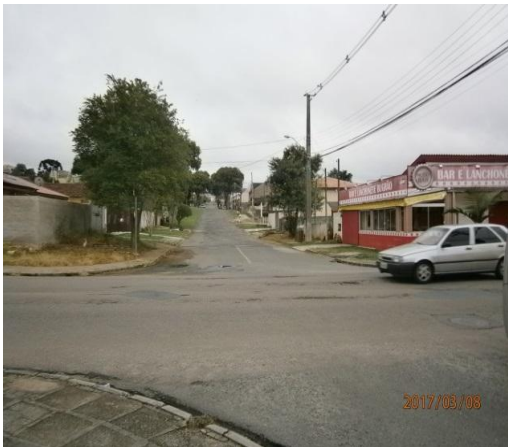
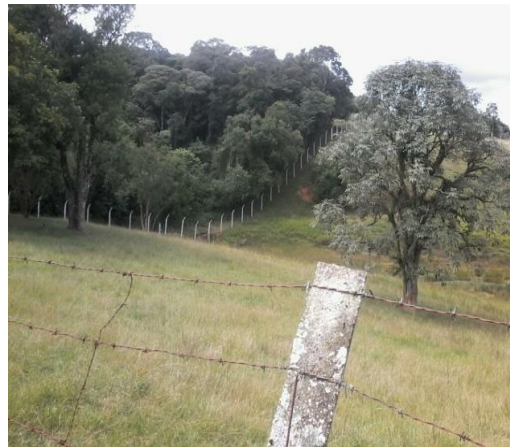
Figura 9 – Esquerda: áreas com pior permeabilidade localizadas na Vila Diana, porção central da sub-bacia Barreirinha. Direita: Áreas com melhor permeabilidade localizadas na porção noroeste da sub-bacia Barreirinha, ao lado da ocupação irregular. Fonte: Os autores (2017).

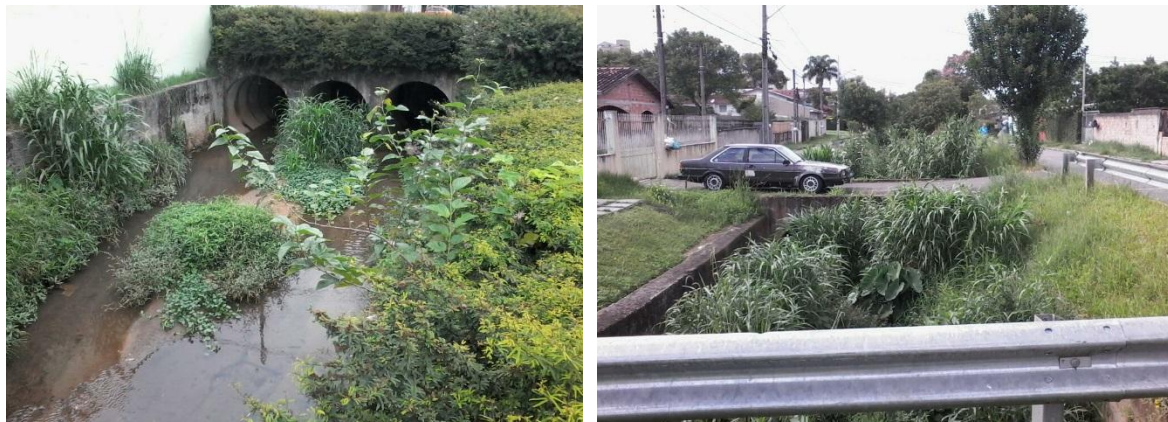
Figura

12 – Obras de intervenção no rio Belém. Esquerda: ao sul da unidade de saúde Vila Diana. Direita: próximo a esquina das ruas Hassan Mohamed Raad e Augusto dos Anjos. Fonte: Os autores (2017).

Cabe ressaltar que a impermeabilização do solo como estratégia de higienização e saneamento urbano (na maioria das vezes decorrente do mau cheiro das águas dos rios e do impacto estético negativo da poluição na paisagem) é uma das principais causas de inundações e alagamentos em áreas urbanas, como verificado na figura 9 e 10; a área de estudo possui pontos de alagamento registrados pela Defesa Civil, este fato foi ratificado por uma moradora local da Vila Diana em que, durante o trabalho de campo, relatou inundações no bairro mesmo com obras de intervenção (figura 12). A figura 13 mostra parte do rio Belém sem alteração.

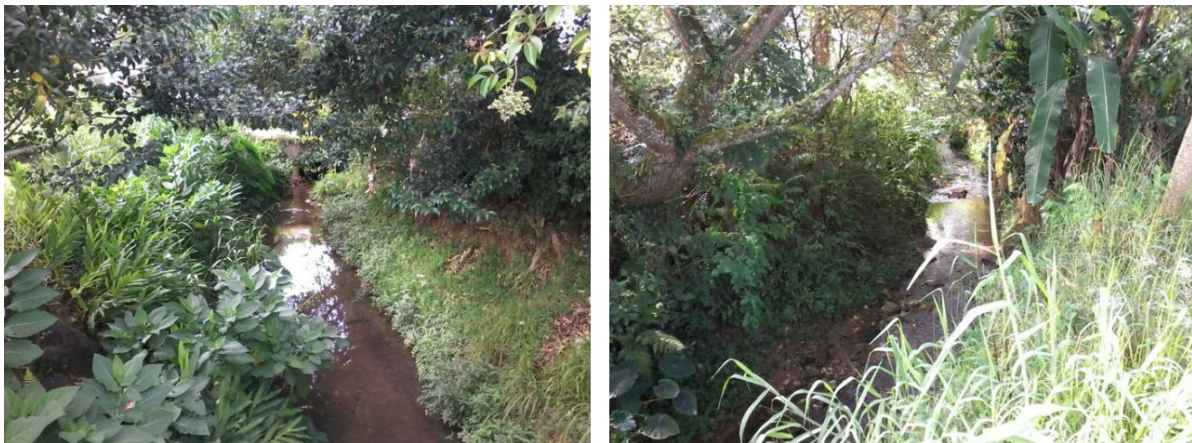
Figura 13 – Partes do rio Belém sem obras de intervenção. Esquerda: próximo à esquina das ruas Carmelina Cavassin e Hassan Mohamed Raad. Direita: próximo a esquina das ruas Aluísio de Azevedo e Prof. Leonardo Cobbe. Fonte: Os autores (2017).
